Совершенствование методик и средств эксплуатационного неразрушающего контроля узла приварки коллектора теплоносителя к патрубку Ду1200 парогенераторов ПГВ-1000

Вопилкин А.Х., Тихонов Д.С.

ООО «НПЦ «ЭХО+», Москва

9-я МНТК «Безопасность, эффективность и экономика атомной энергетики»

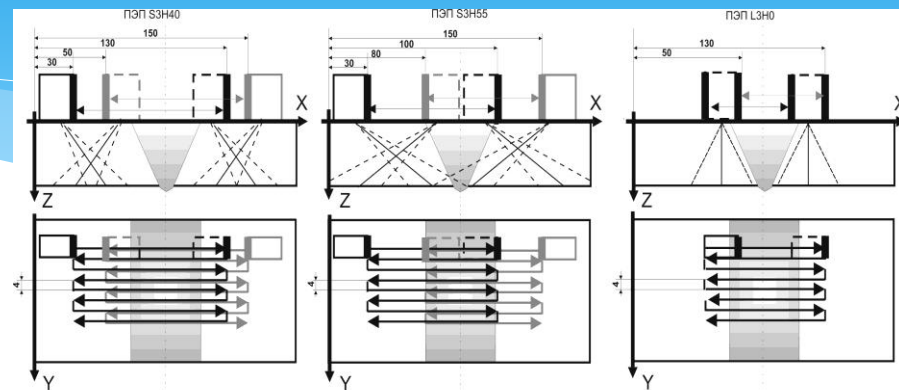
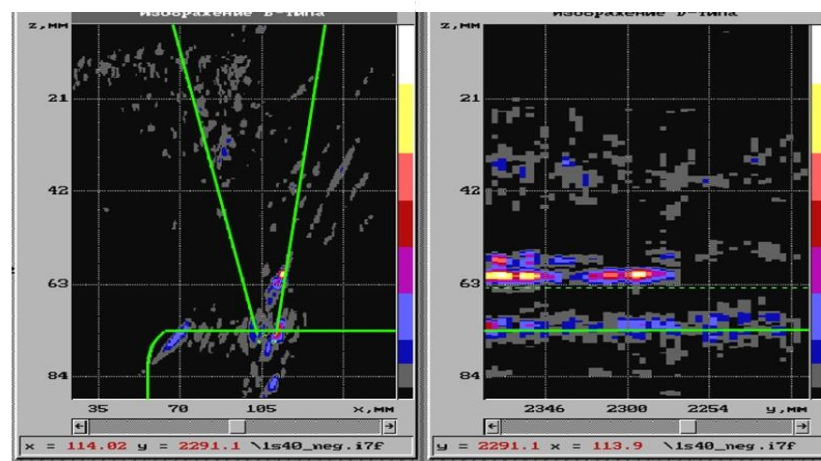
- * Два несплавления по кромке сварного шва с размерами 4,5x22 мм и 3x26 мм (высота x длина).

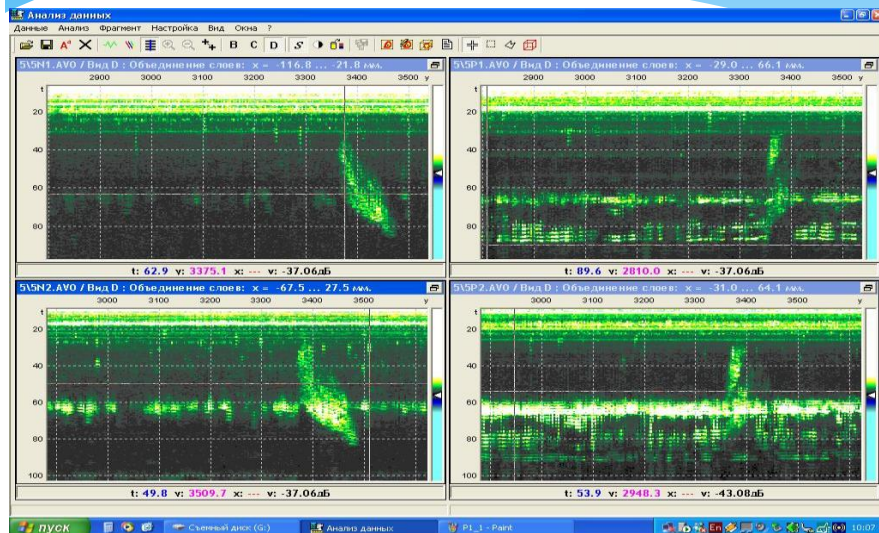
Трещина протяжённостью 131 мм и высотой 52 мм

- * D-изображения участка № 4 (с трещиной) сварного соединения № 111-1.

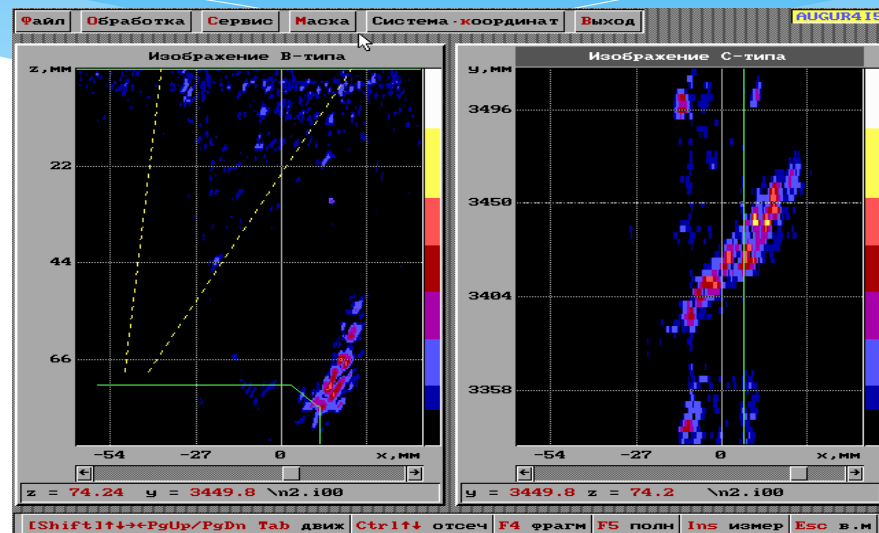
- * Два сечения изображения трещины, полученные по акустическому каналу №2. В-сечение: трещина в основном металле в области радиусного перехода.

«... трещина имеет протяженность вдоль сварного шва ~ 125÷135мм, начинаясь в районе радиусного перехода... трещина идёт вглубь металла сварного шва, пересекая его под углом 45° к оси сварного шва и затем в основной металл коллектора на 12мм от края сварного шва⁴»

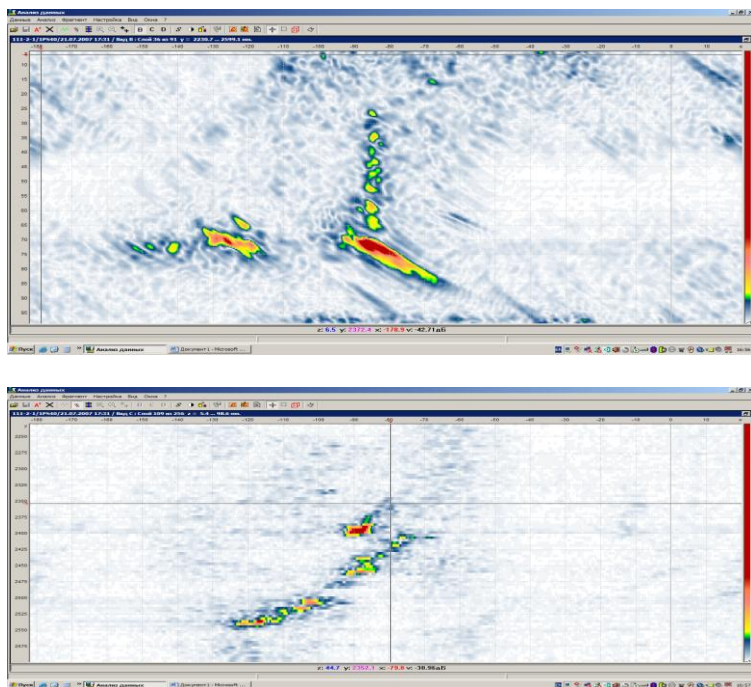
ПГ-2 «гор»:

Обнаружены две недопустимые трещины на гор.к. ПГ-2:
177x60 мм и 124x45,5 мм

Трещина протяжённостью 124 мм и высотой 45,5 мм

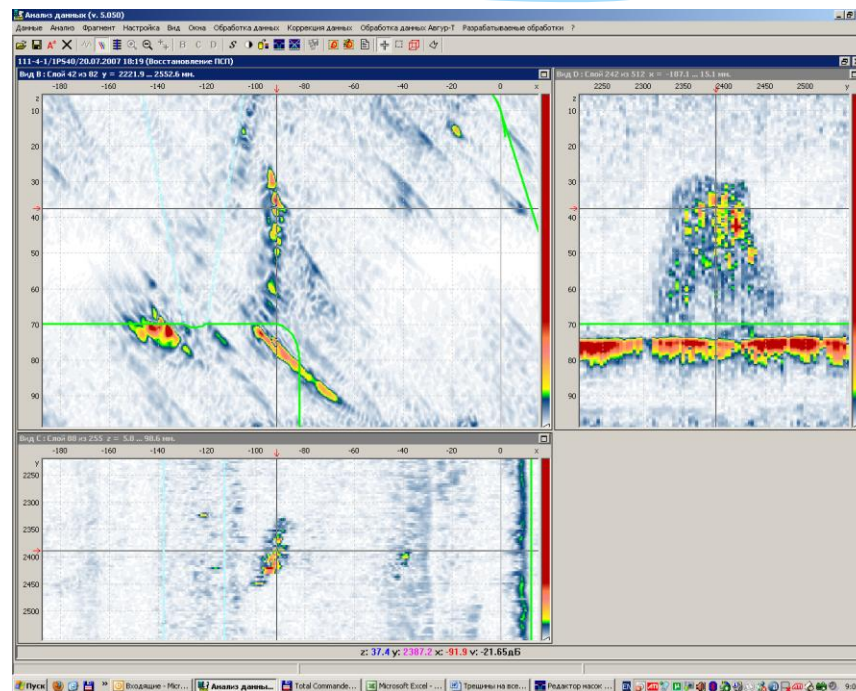
ПГ-4 «гор»:

Обнаружены две недопустимые трещины на гор.к. ПГ-4:
181x49 мм и 85x27,5 мм

Трещина протяжённостью 181 мм и высотой 49 мм

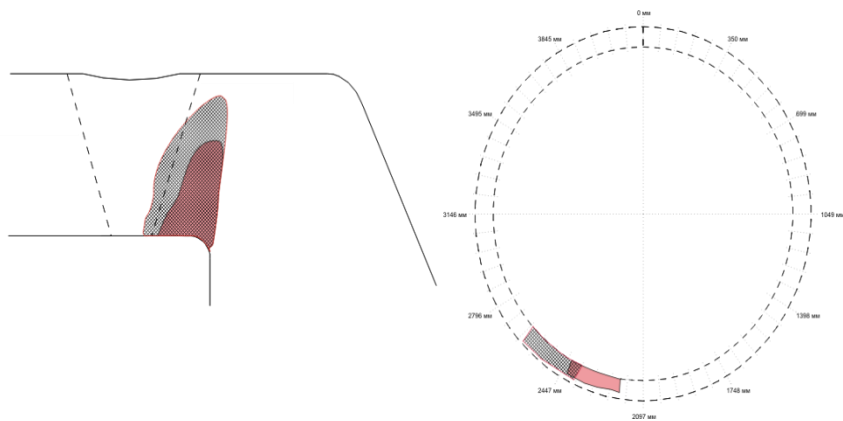
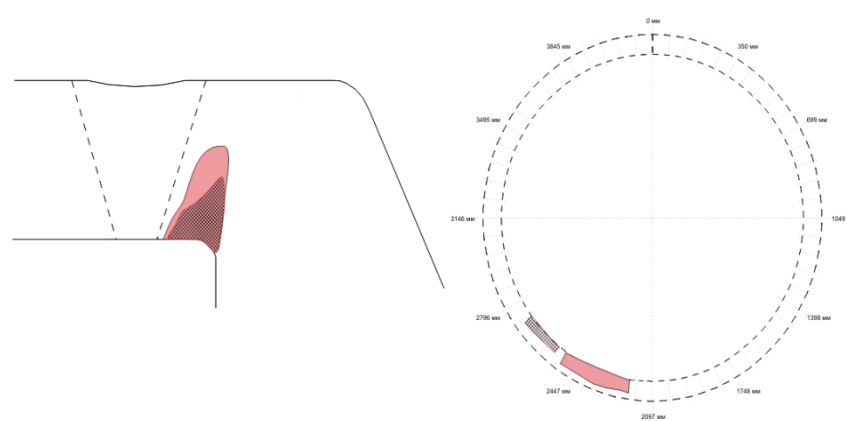
Сходные по месту расположения и характеру

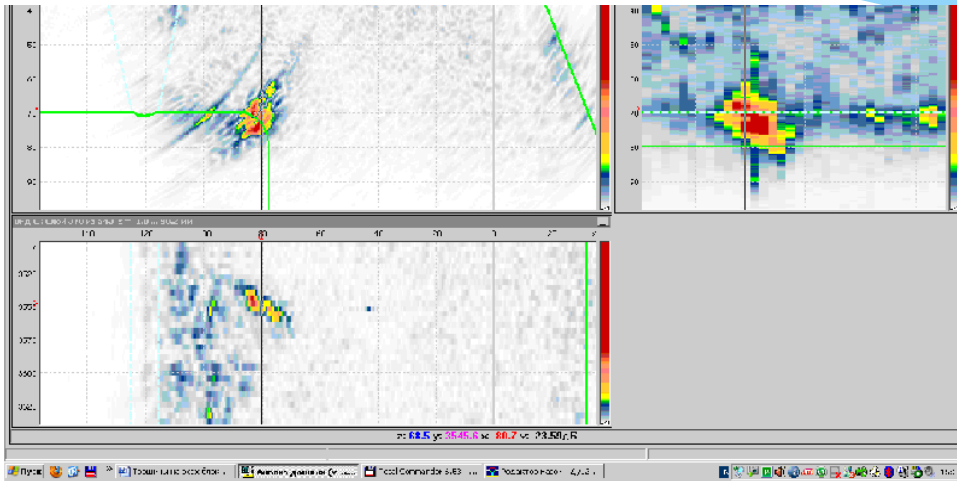
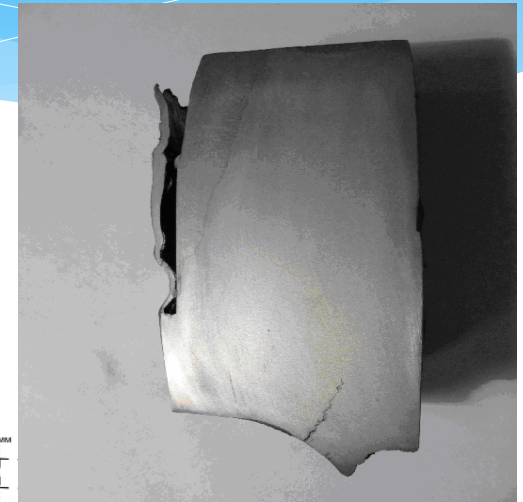
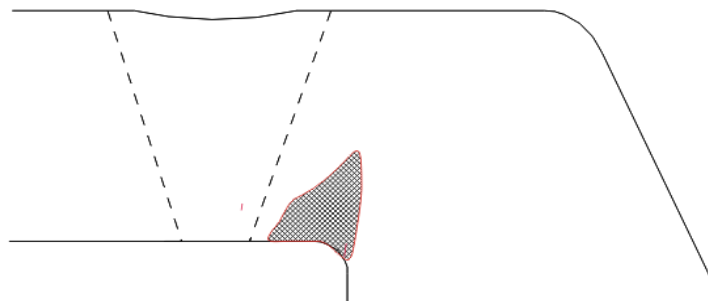
ПГ-4 «гор»:

В 2009 г. обнаружена трещина:

Трещина протяжённостью 40 мм и высотой 16,5 мм

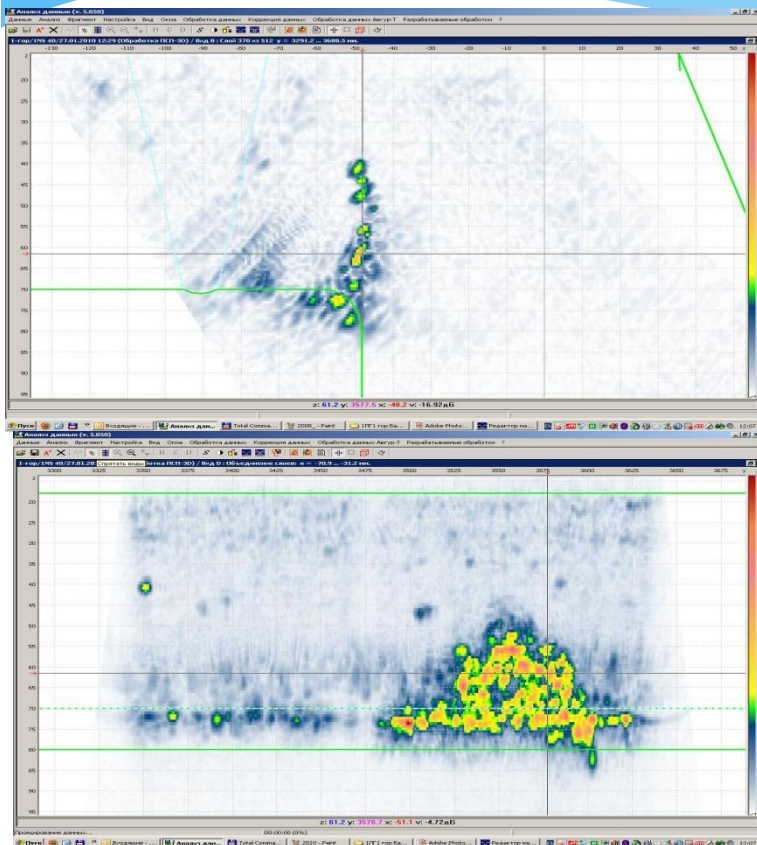
В 2010 г. обнаружены трещины, в т.ч. после термообработки после первого ремонта

Трещина протяжённостью 40 мм и высотой 16,5 мм

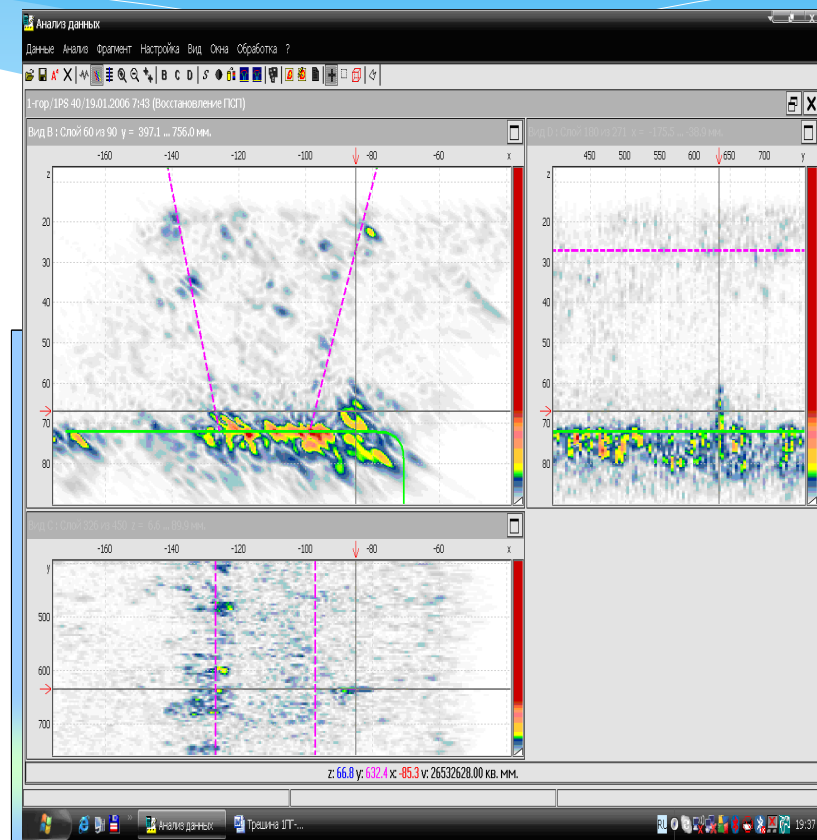
Поперечные трещина на данных «продольного канала»

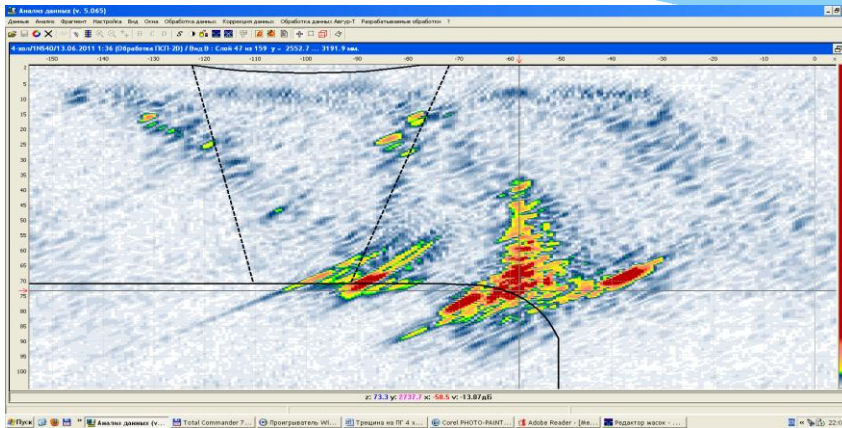
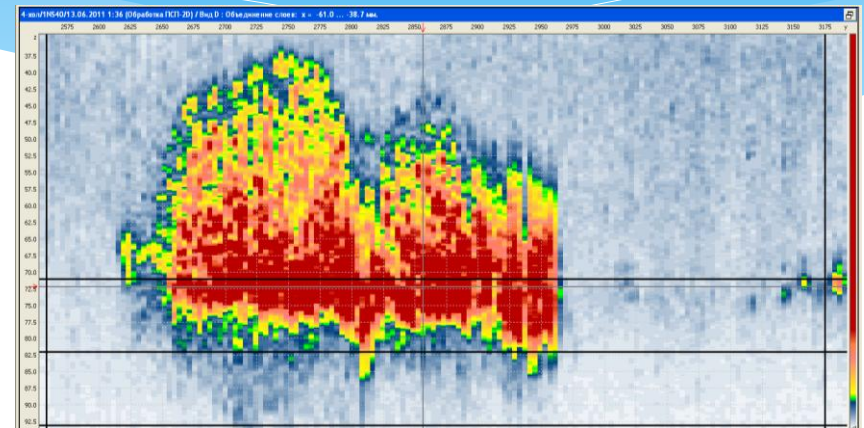
В 2011 г. обнаружена трещина 344x38 мм

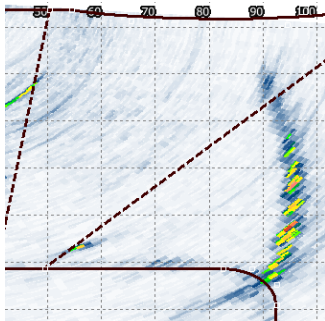
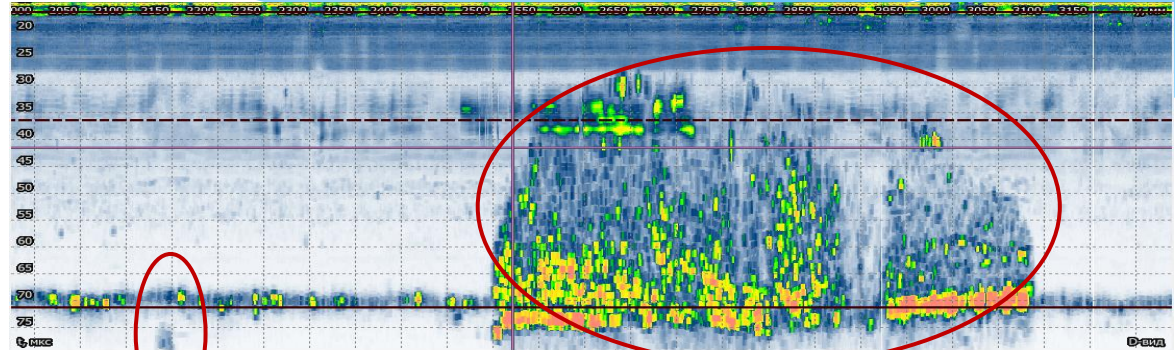
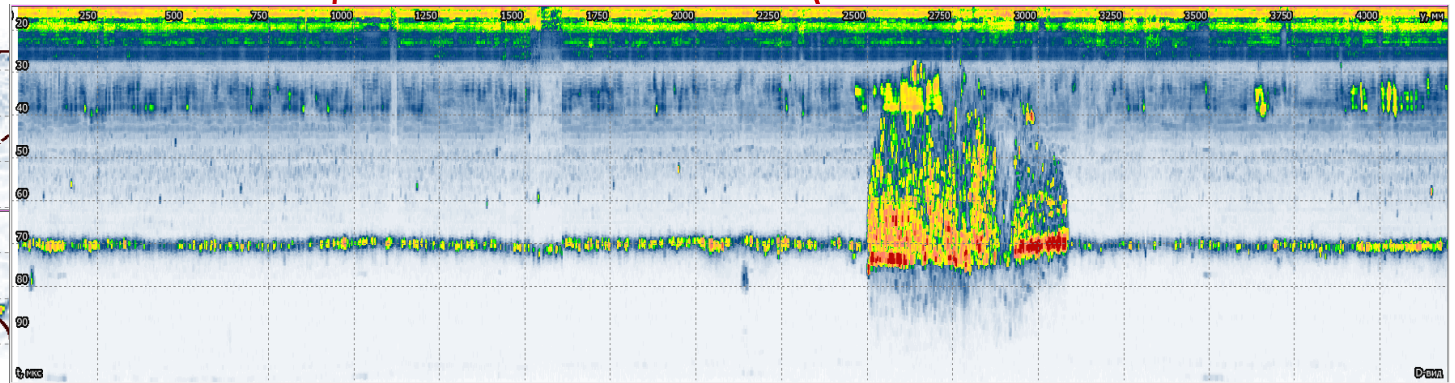
В 2013 г. обнаружена трещина 597x48 мм

Область трещины 2011 и 2013 гг

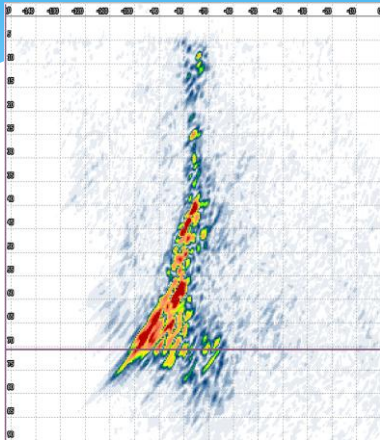
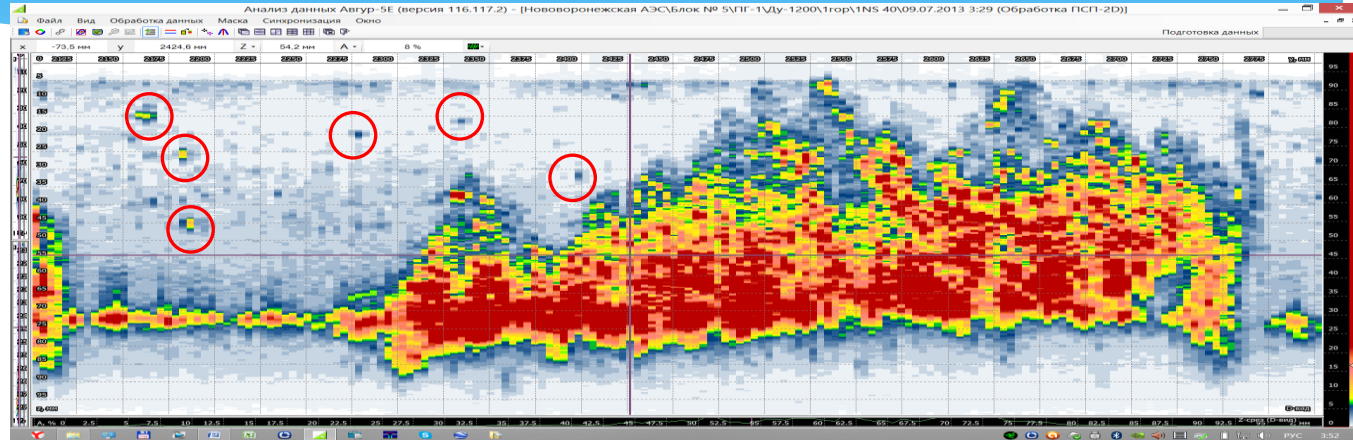
В 2013 г. обнаружена сквозная трещина 510x72 мм

2013: сквозной дефект

Трещина на месте ремонтной заварки 1999 г.

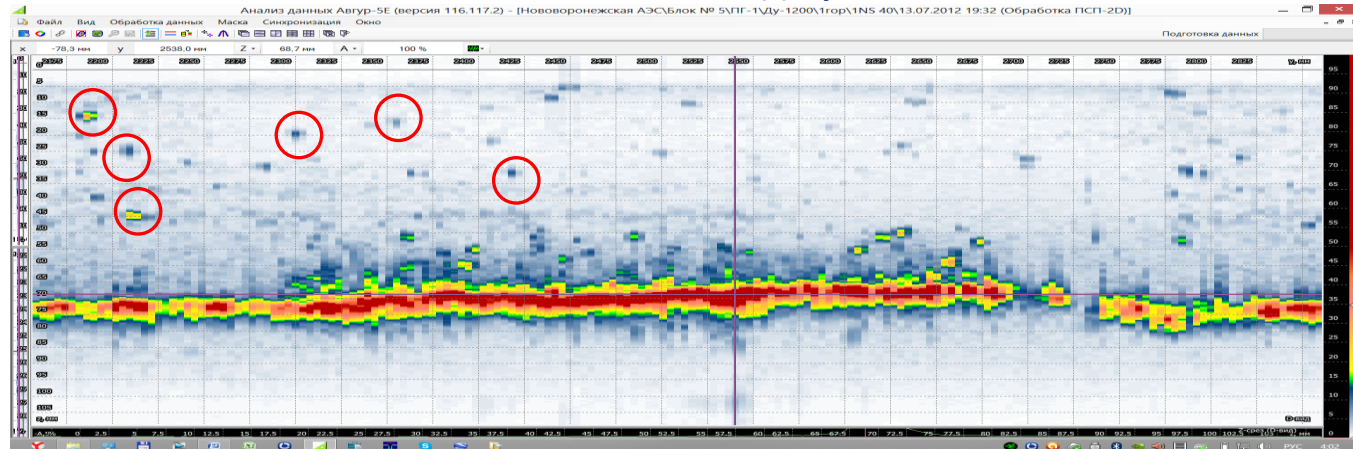
2012: Ремонтная заварка - область фиксации будущей трещины

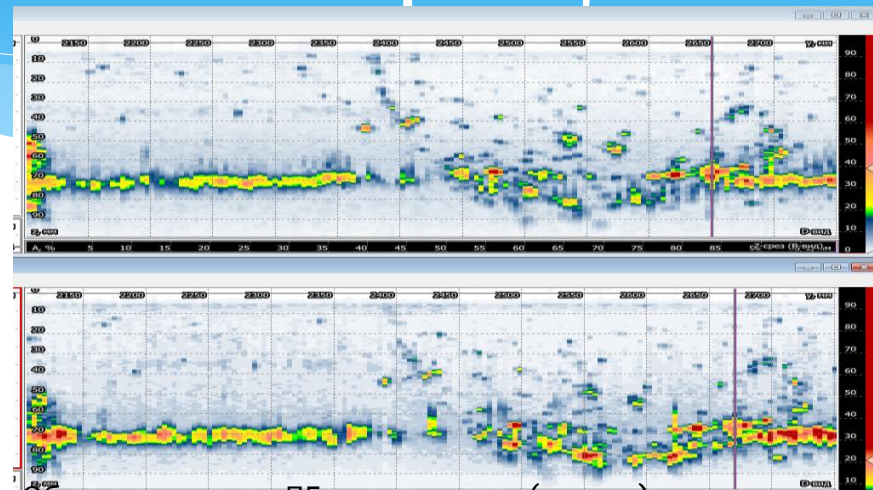
Область заварки в ПГ-3 гор в 2013 г. (вверху) и в 2012 г. (внизу), показаны D-изображения

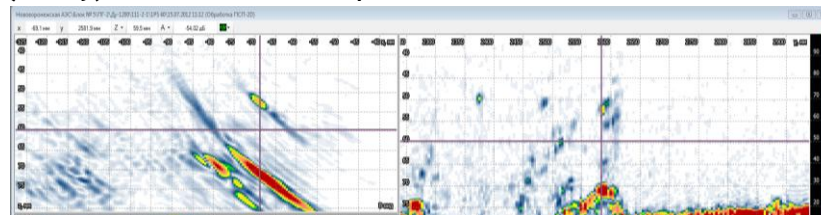
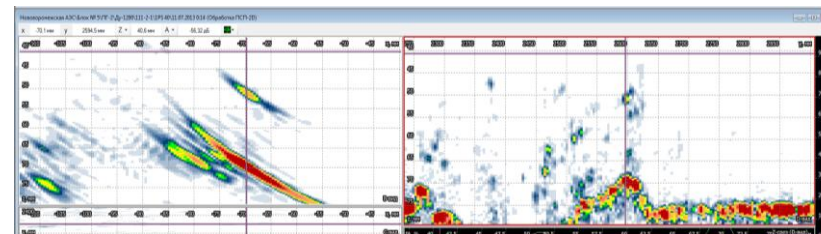
Область заварки в ПГ-2 гор в 2013 г. (вверху) и в 2012 г. (внизу), показаны B- и D-изображения

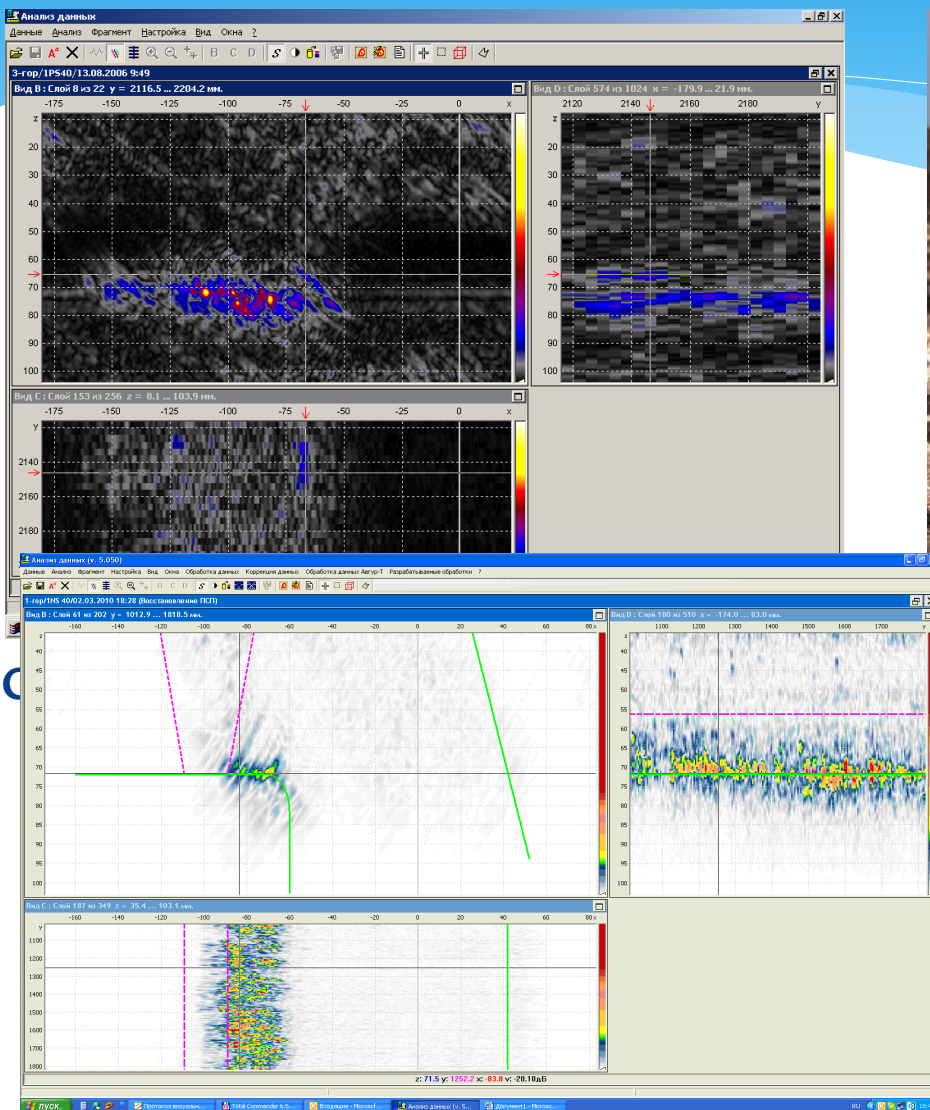
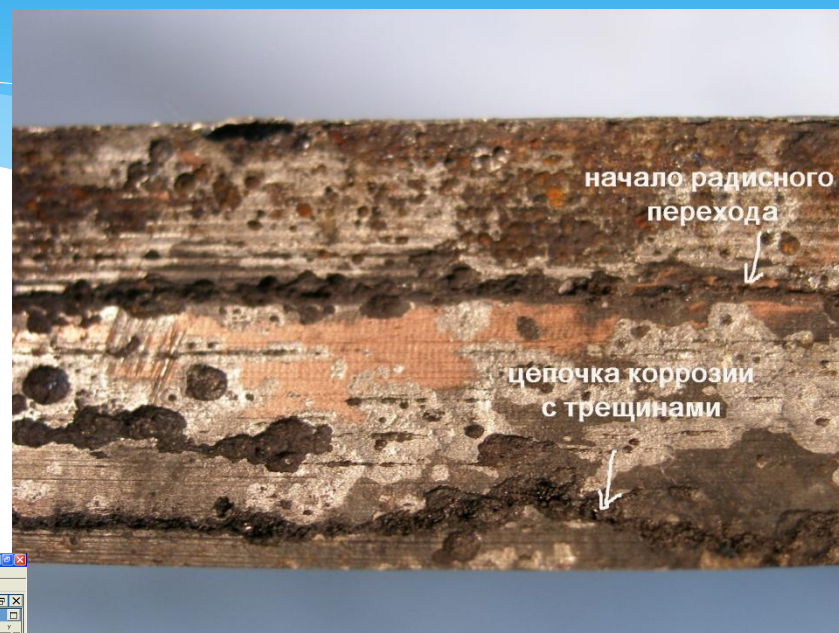
№ 77-1 хол. Калининская АЭС 2006 г.

Характерные коррозионные поражения кармана достигают по высоте 5 мм

Балаковская АЭС 1ПГ1-гор
На протяжении всего сварного соединения в районе радиусного перехода и корня шва наблюдаются очаги коррозии высотой до 5 мм

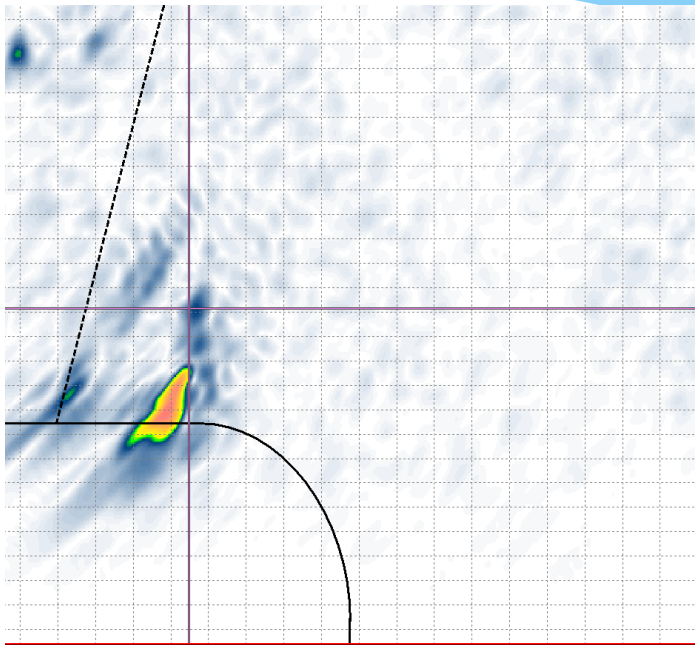
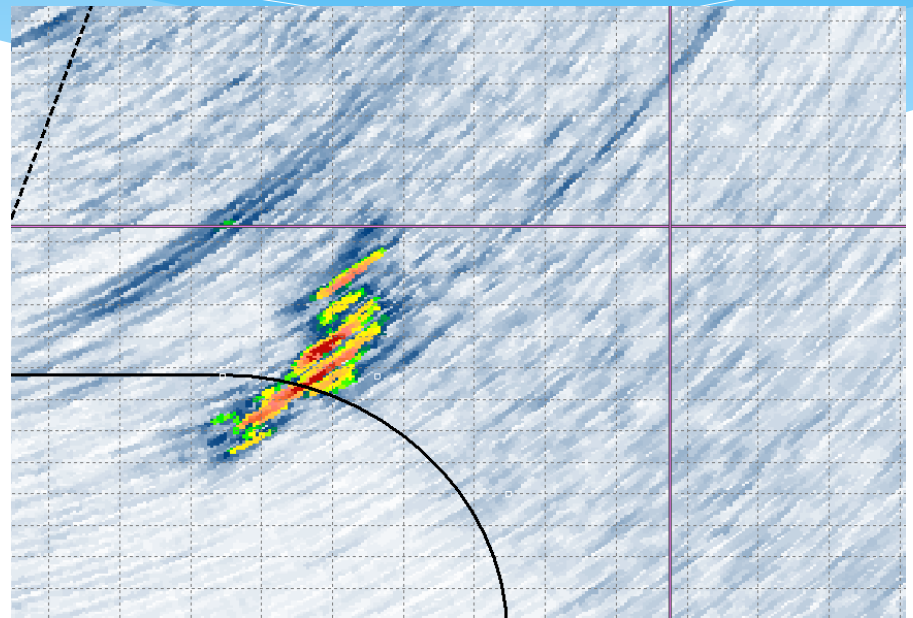
ТРЕЩИНА ПГ-1 «гор»

Повышение отношения сигнал/шум

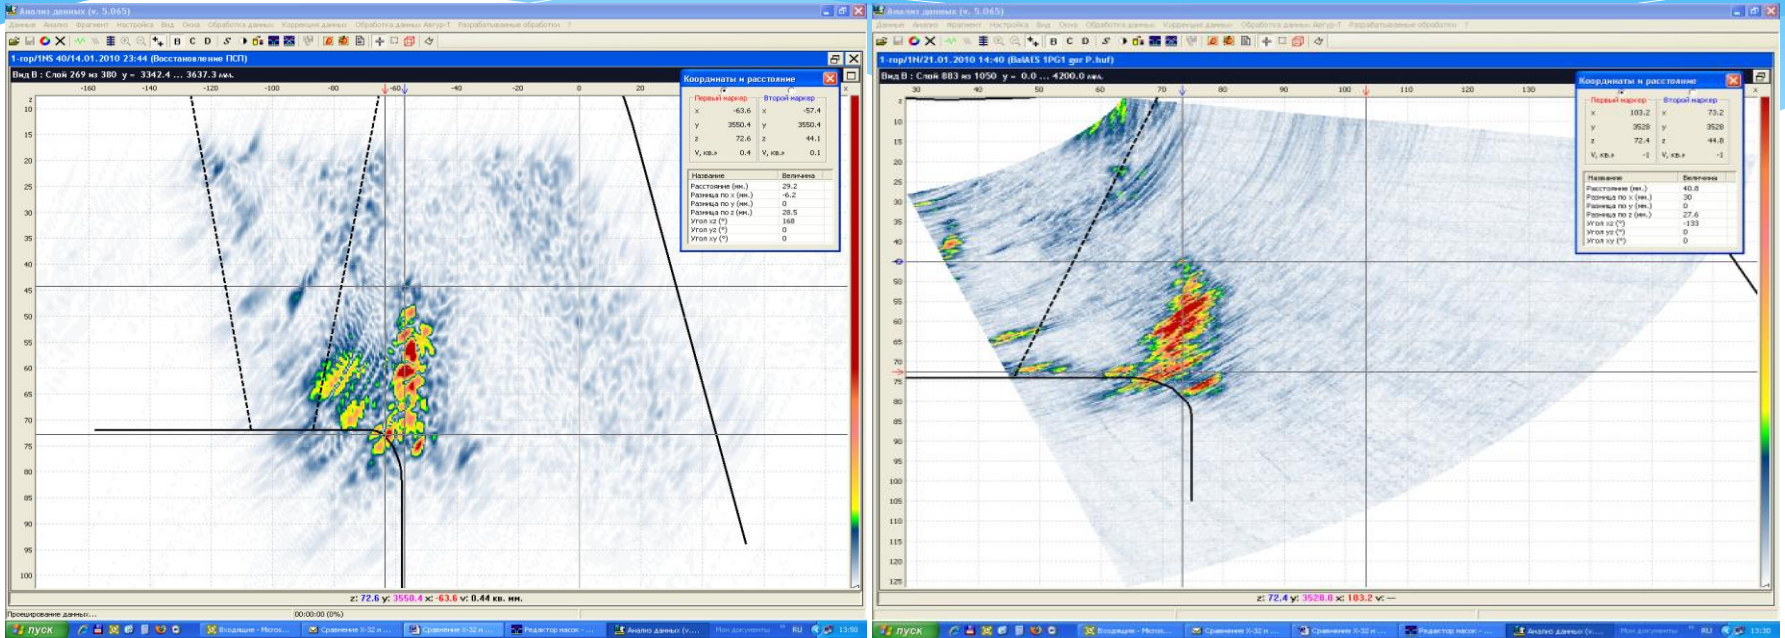
ТРЕЩИНА ПГ-1 «гор»

Повышение отношения сигнал/шум

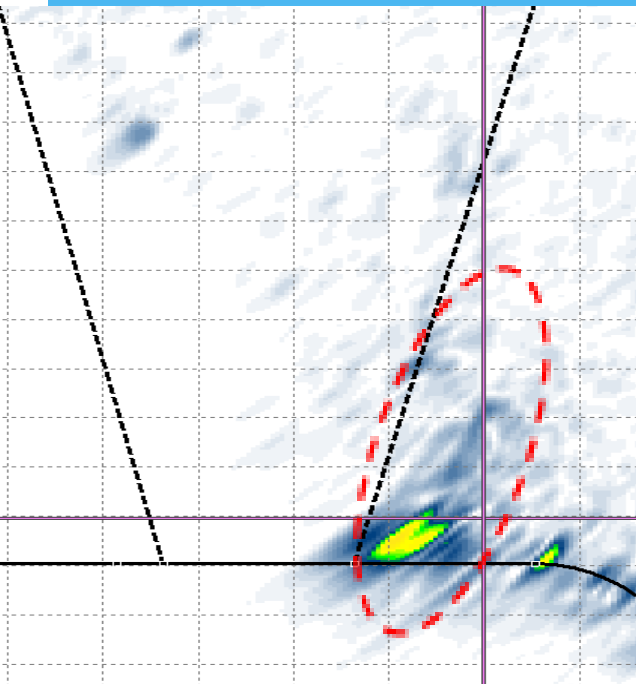
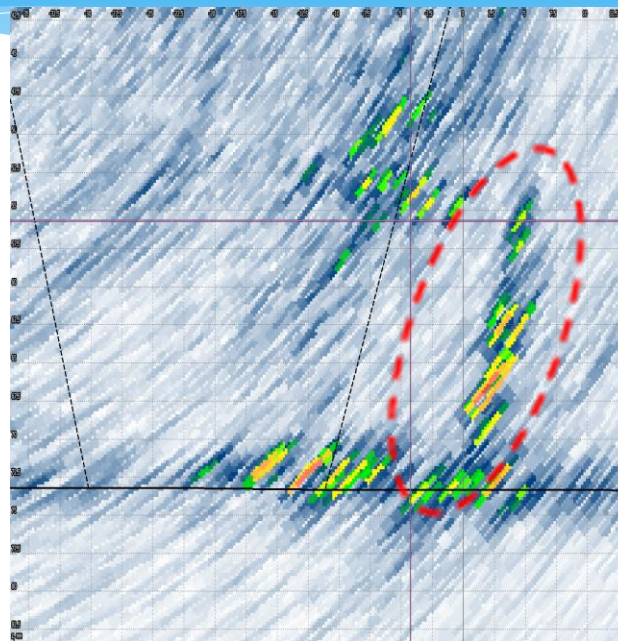
Изображение высокой несплошности, выявленной в 2012 (ПГ4 «гор») по результатам АУЗК с использованием системы АВГУР 5.2 и подтверждённое по методологии ЦФАР. Несплошность допущена по результатам контроля: эквивалентная площадь отражателей менее 3,5 мм кв.

Новая методика даёт лучшее отношение сигнал/шум (обеспечивает лучшую выявляемость).

РУЧНЫМ УЗК не фиксируется
