Восстановление ресурсных характеристик графитовой кладки реактора энергоблока № 1 Ленинградской АЭС

Главный инженер
Кудрявцев
Константин Германович

Март 2014 года

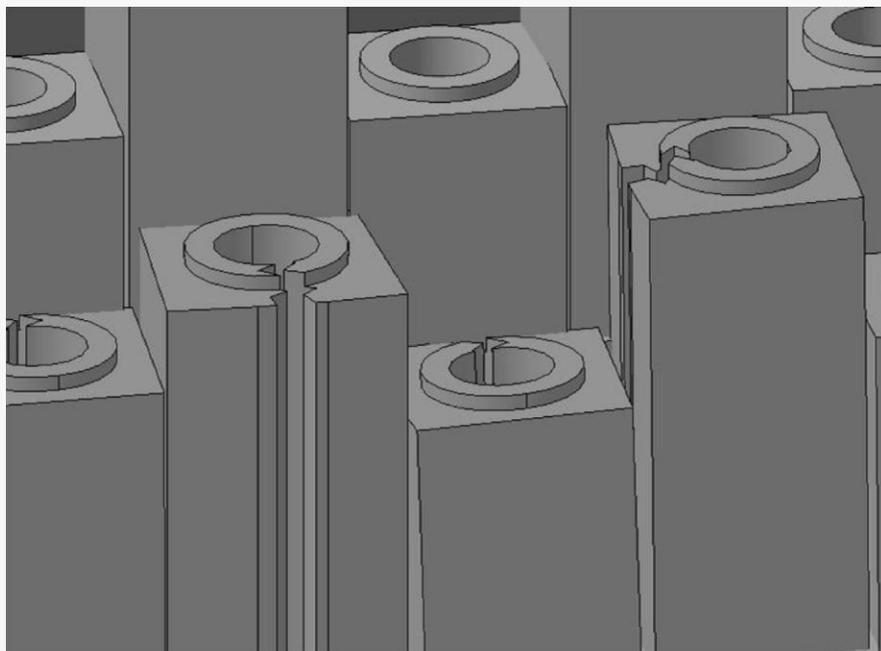
Деформация колонн

- Искривление графитовой кладки – следствие растрескивания графитовых блоков
- Появление трещин связано с переходом графита в стадию вторичного распухания
- Трещины образуются в ячейках с $E > 18500$ МВт·сут.
- Наибольшее количество треснувших блоков располагается в центральной (по высоте) части колонны
- В основном, графитовые блоки имеет одну трещину (максимум две)

Фрагментации и потери несущей способности графитовых блоков не обнаружено

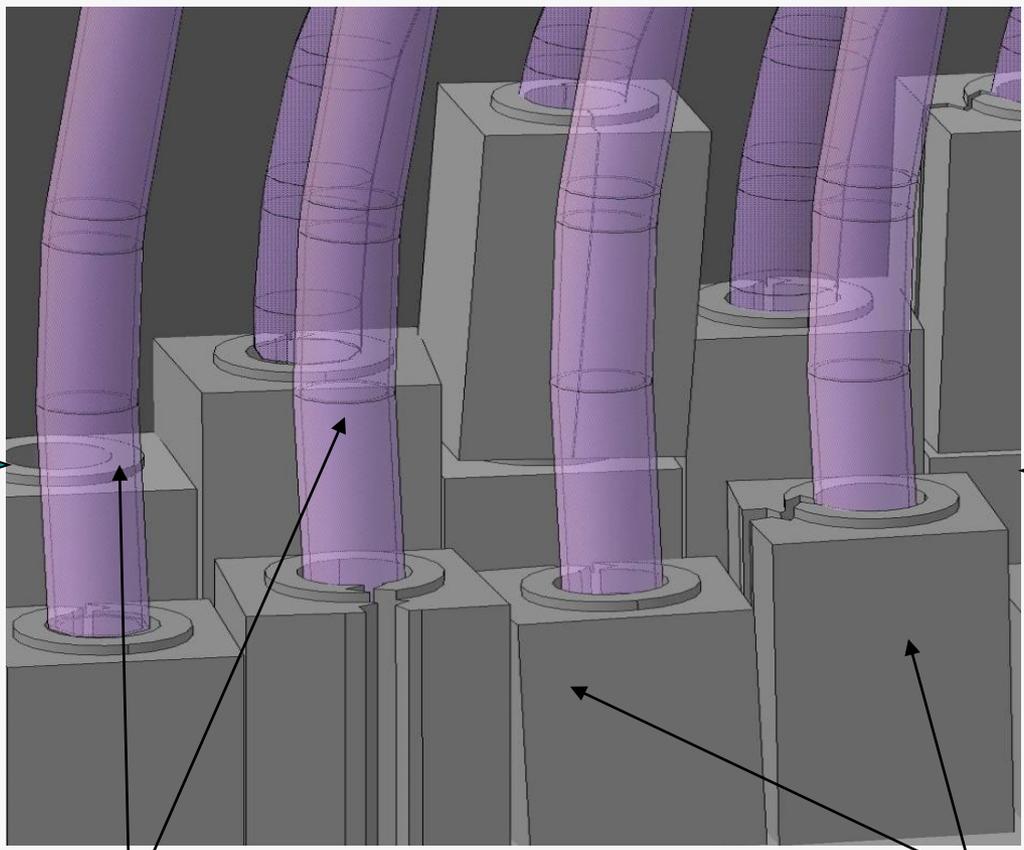
Направление прогиба ТК

Периферия

Центр активной зоны

Сила противодействия периферии

Деформирующая сила центральной области

Технологические каналы

Графитовые блоки

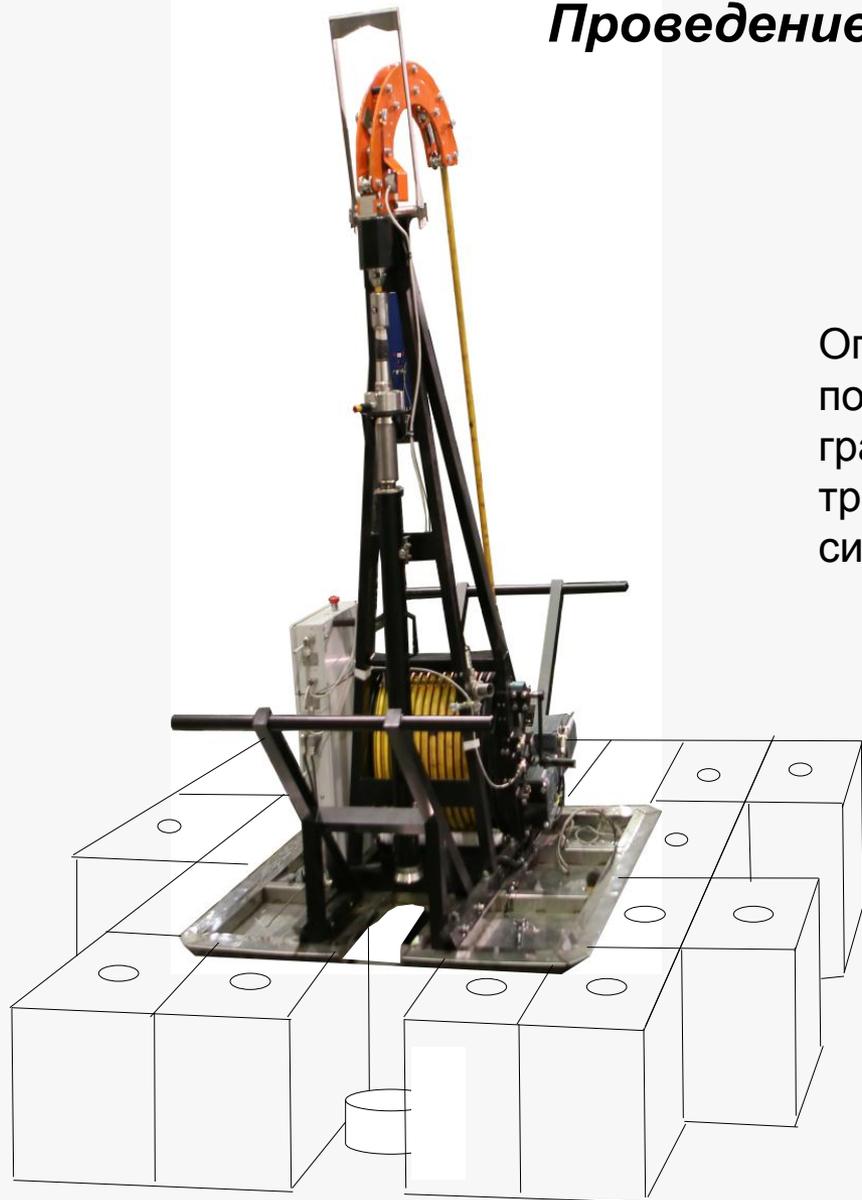
Проведение осмотра ГК

Определение состояния графитовых блоков, положения Сб.07, наличия трещин, сколов в графитовых блоках, величины раскрытия трещин и их азимутального положения системой КТК-ГК ИТЦЯ.463439.118

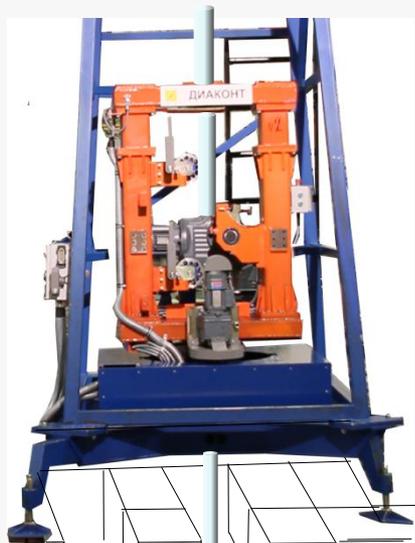
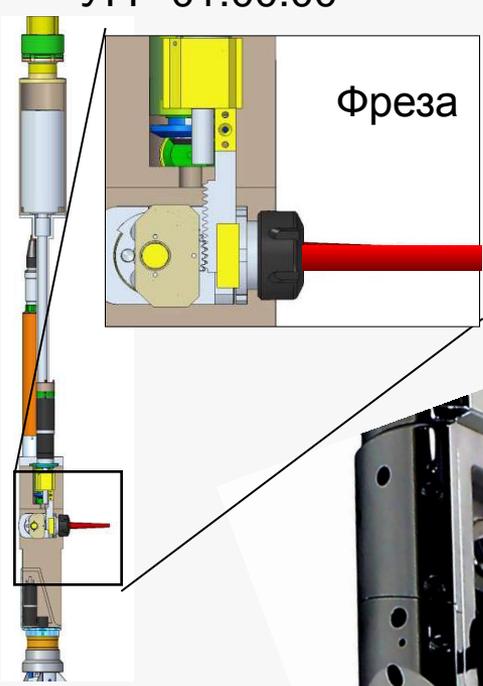
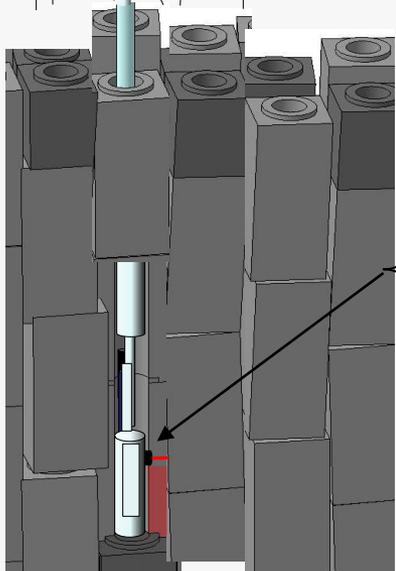
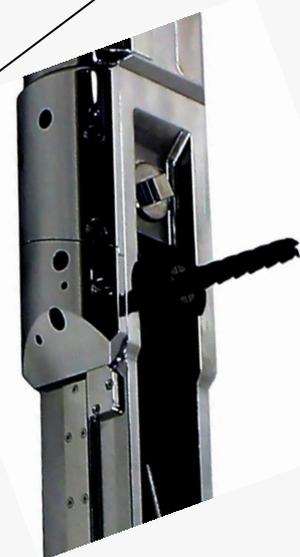
Продольная резка графитовой кладки с удалением клиньев

Устройство для горизонтальной резки графитовых блоков УГР-01.00.00

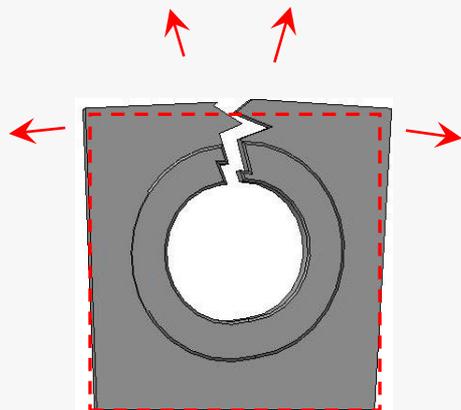
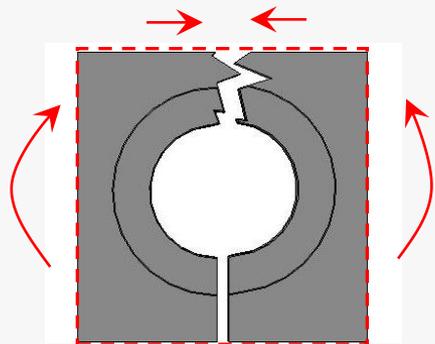
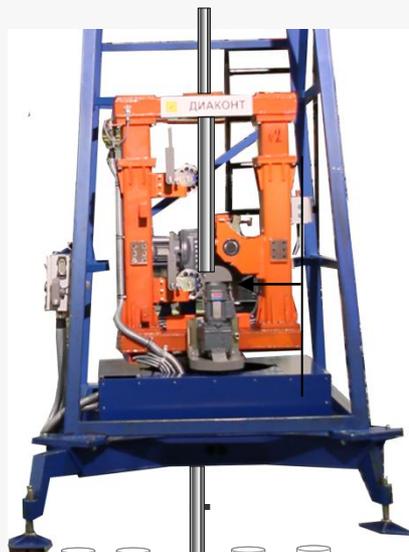
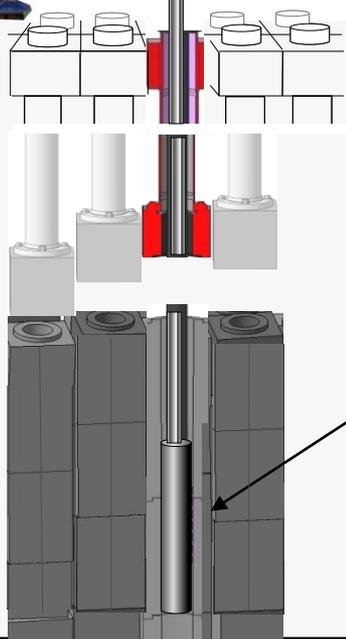
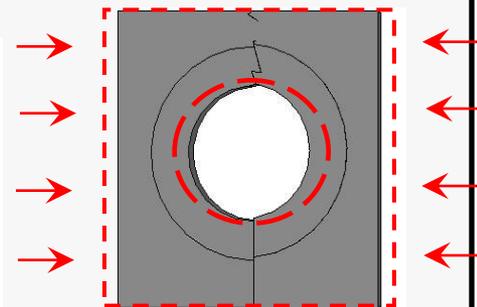
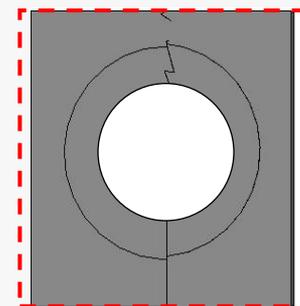
Калибровка отверстий графитовой колонны

Раскрытие трещины

После продольной
опозитной резки

Фреза

После силового
воздействия

После калибровки
графитовой колонны

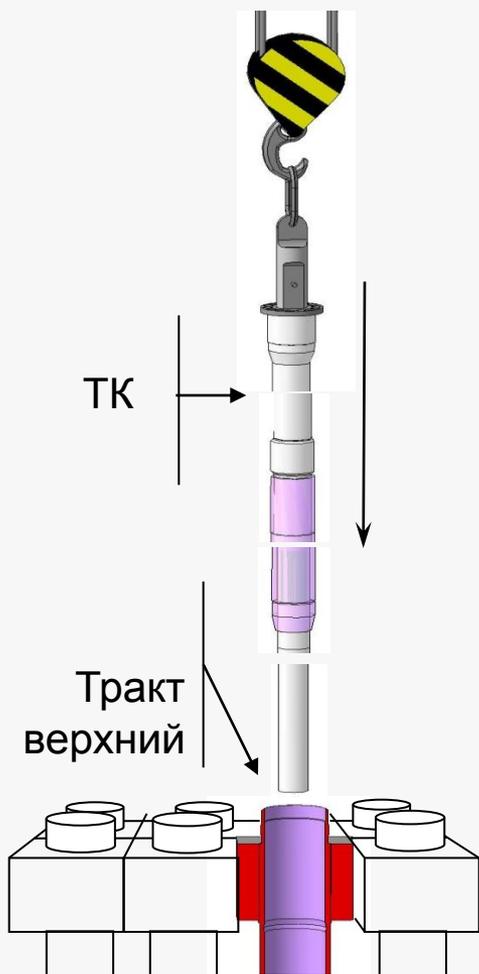
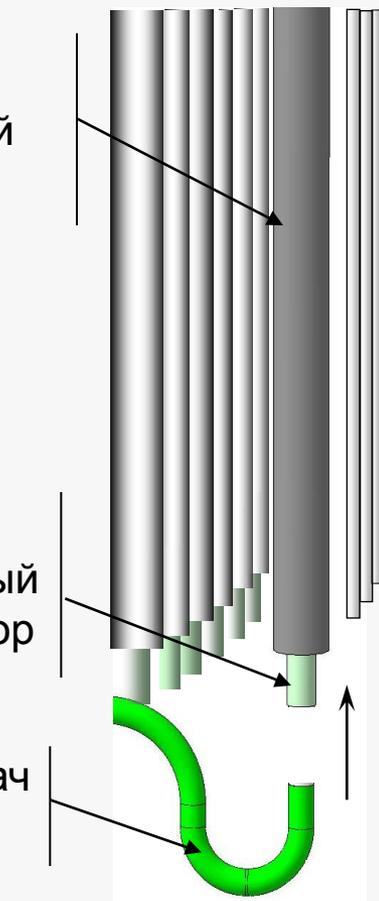
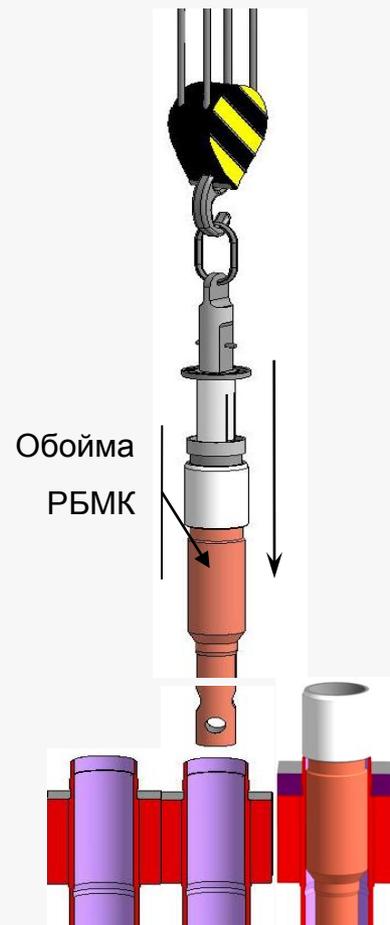
Установка ТК, проведение гелиевых испытаний, монтаж калача и обоймы

Монтаж ТК

Тракт
нижний

Сильфонный
компенсатор

Калач

Монтаж калача

Монтаж обоймы

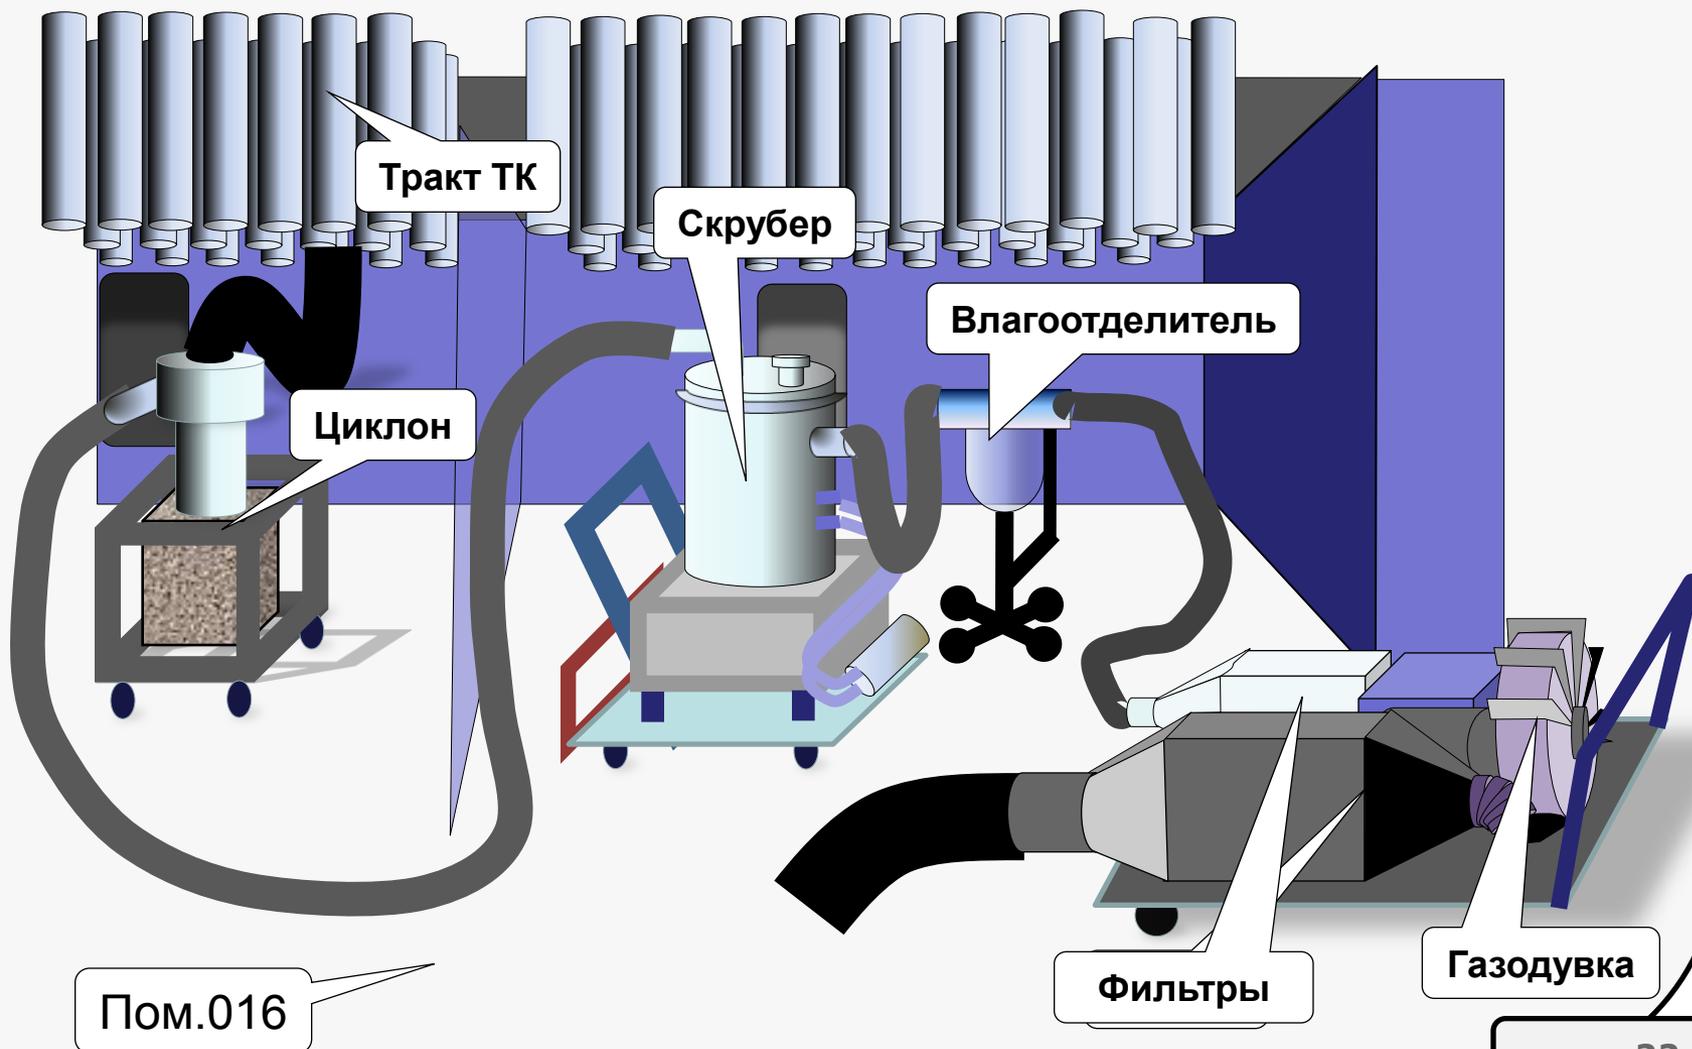
Система сбора и подготовки к утилизации продуктов резки графитовых блоков СПР-01.00.00 в пом.016/1

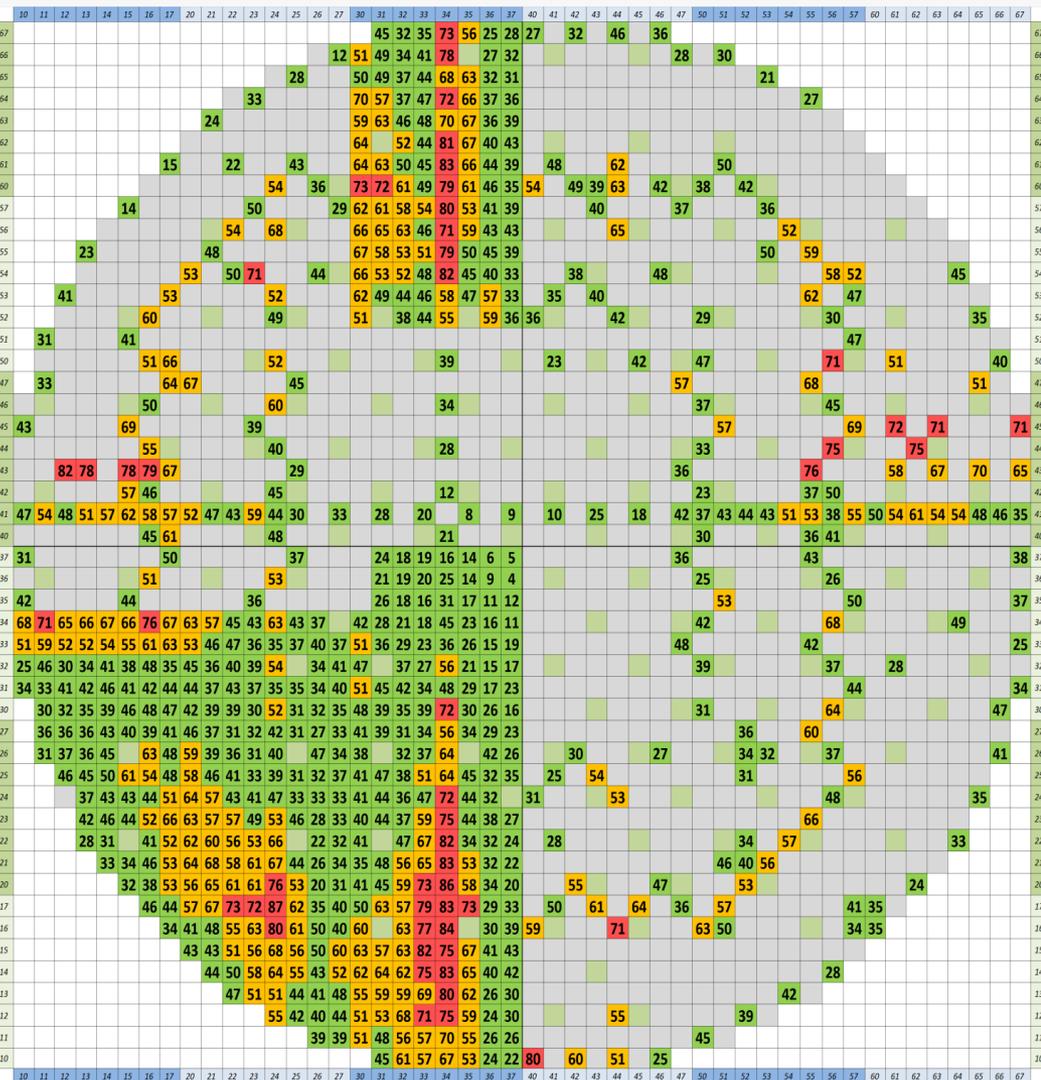
Картограмма стрел прогибов каналов перед проведением ВРХ

- величина прогиба < 50 мм
- 50 мм ≤ величина прогиба < 70 мм
- величина прогиба ≥ 70 мм

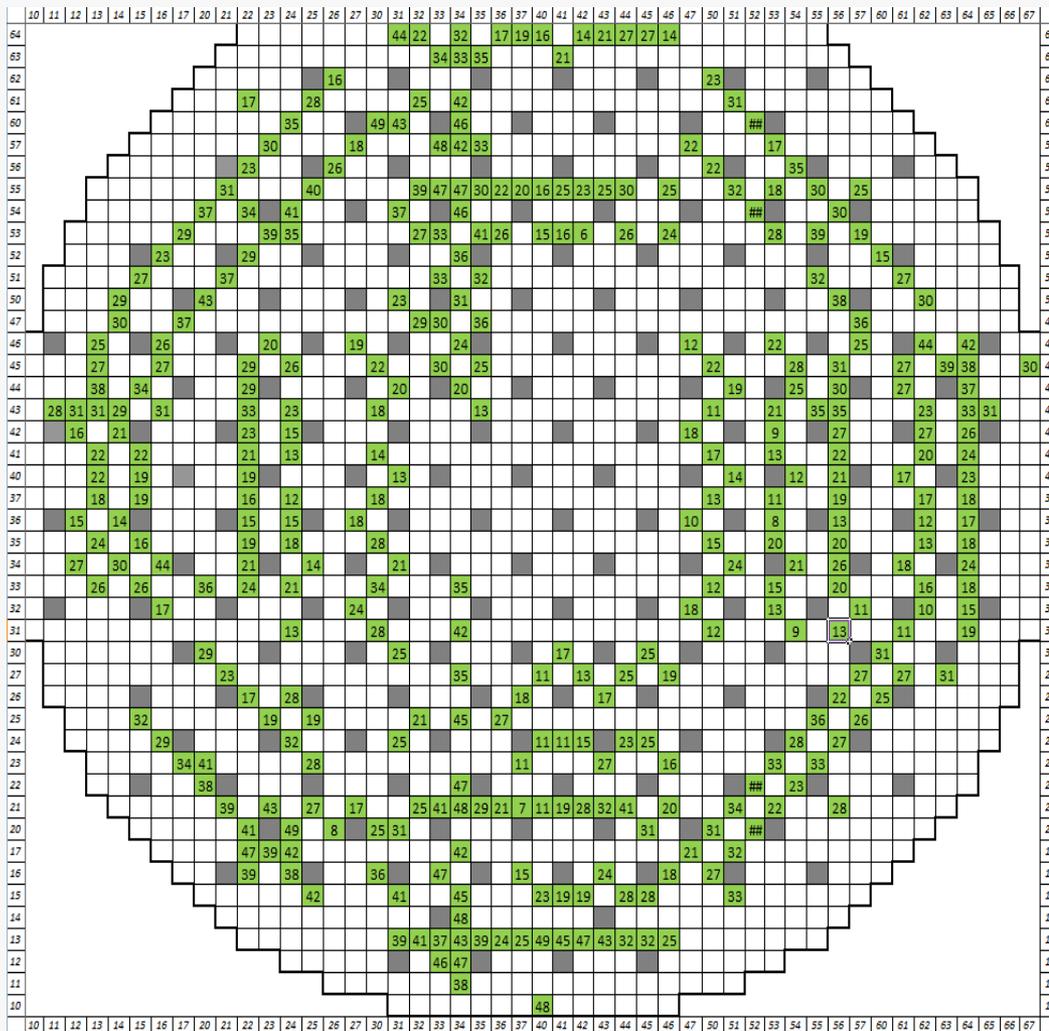
Картограмма стрел прогибов каналов после проведения ВРХ

- величина прогиба <math>< 50 \text{ мм}</math>

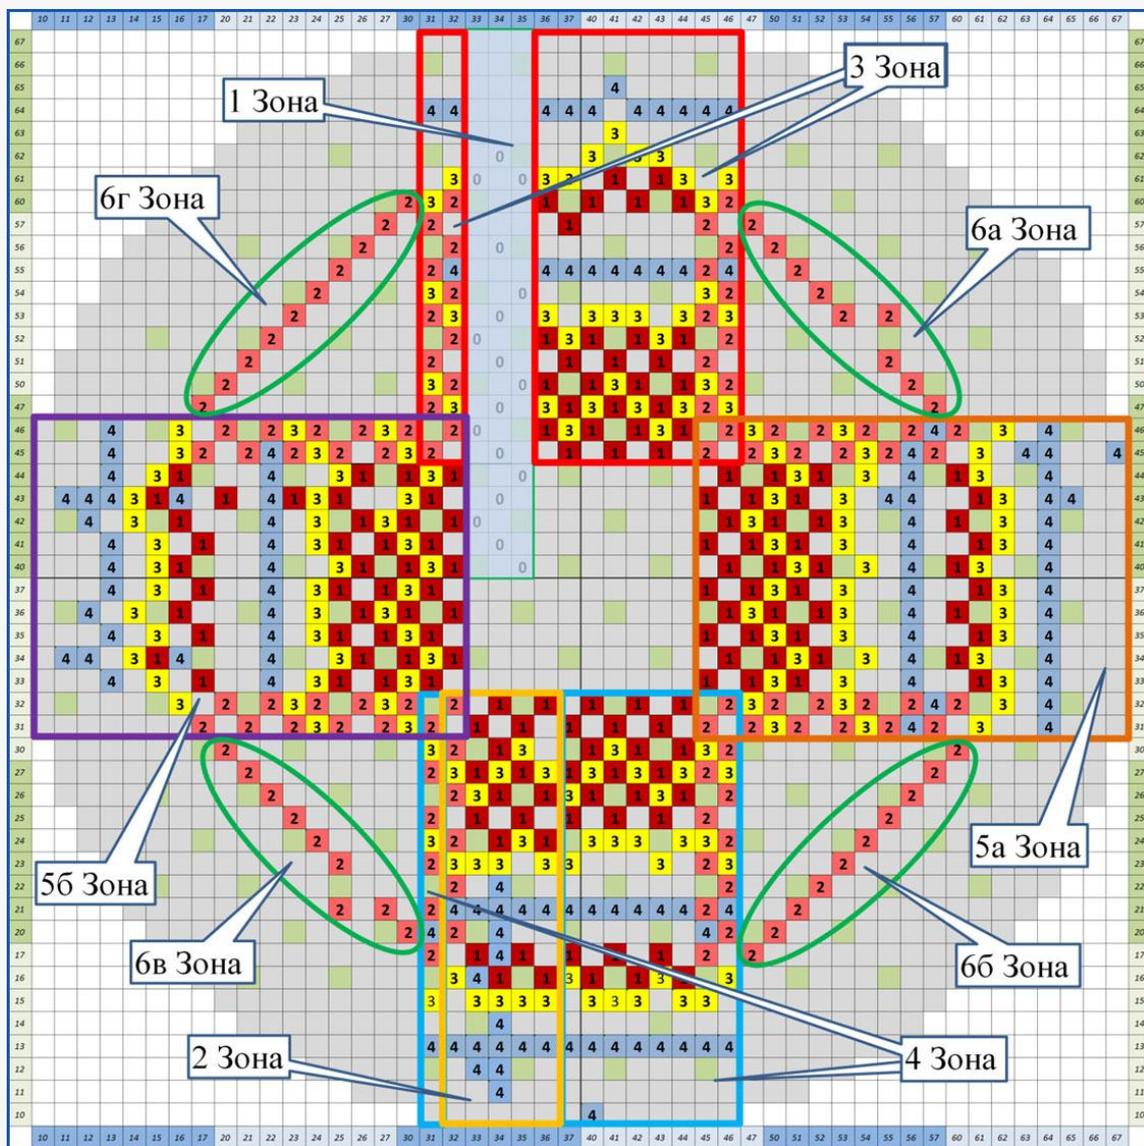
Объем выполненных работ по ВРХ на энергоблоке №1

150

ячейки с разрезами
перпендикулярно
главному прогибу

126

ячейки с разрезами
на 4 части

158

ячейки
под натяжение
и контроль

117

ячейки
под контроль

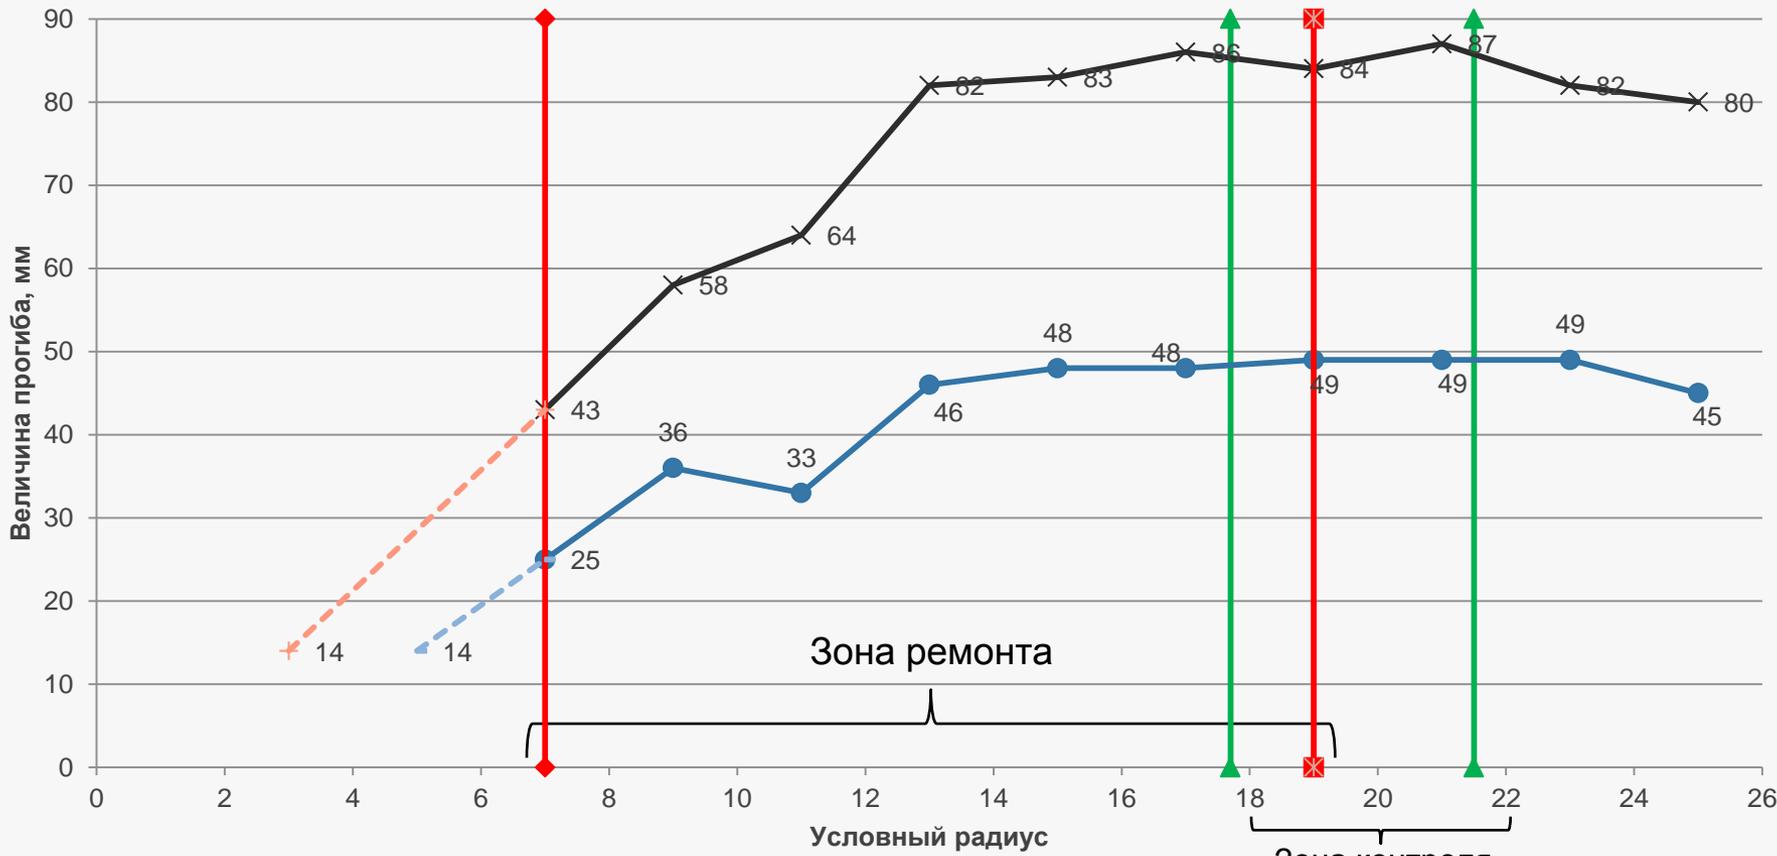
Сравнение величин прогиба ТК до и после ВРХ

- ▲ Нижнее значение радиуса зоны контроля
- ▲ Верхнее значение радиуса зоны контроля
- × Max. значения прогибов до ремонта
- Максимальные значения текущего состояния
- ◆ Начало зоны ремонта
- ⊠ Конец зоны ремонта
- + - - - Значения прогибов в центральной зоне
- - - Значения прогибов в центральной зоне после ремонта

- Достигнуты целевые значения стрел прогиба топливных каналов (ТК) и рабочих каналов системы управления и защиты (РК СУЗ) установленные «Регламентом (типовой программой) эксплуатационного контроля технологических каналов, каналов СУЗ и графитовой кладки реакторов РБМК-1000 4.064 ПМ (с изменением № 4) инв. № 28121
- Реализация комплекса мероприятий по восстановлению ресурсных характеристик реакторной установки позволяет продолжить эксплуатацию энергоблока №1 Ленинградской АЭС
