MNTK-2012

Восьмая Международная научно-техническая Конференция
«Безопасность, эффективность и экономика
атомной энергетики »

Извлеченные уроки аварии на АЭС «Фукусима-1» для учета с целью обеспечения безопасности АЭС во всем мире

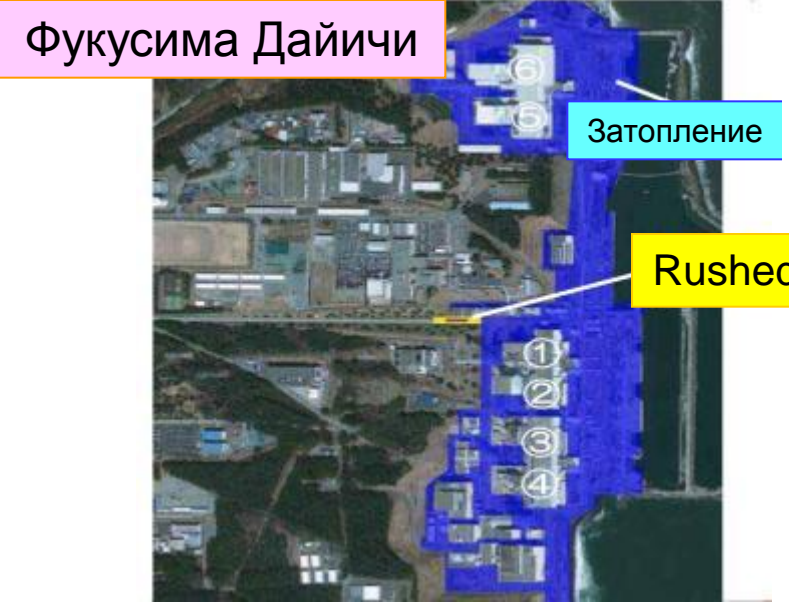
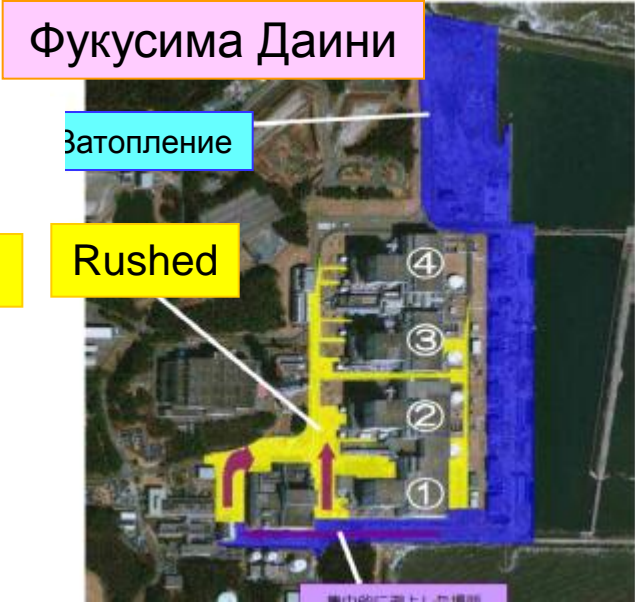
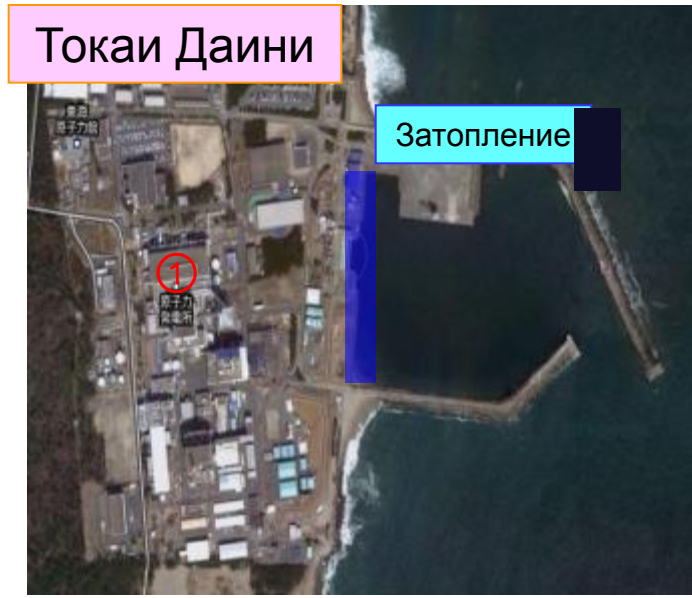
Зоны затопления цунами на каждой АЭС

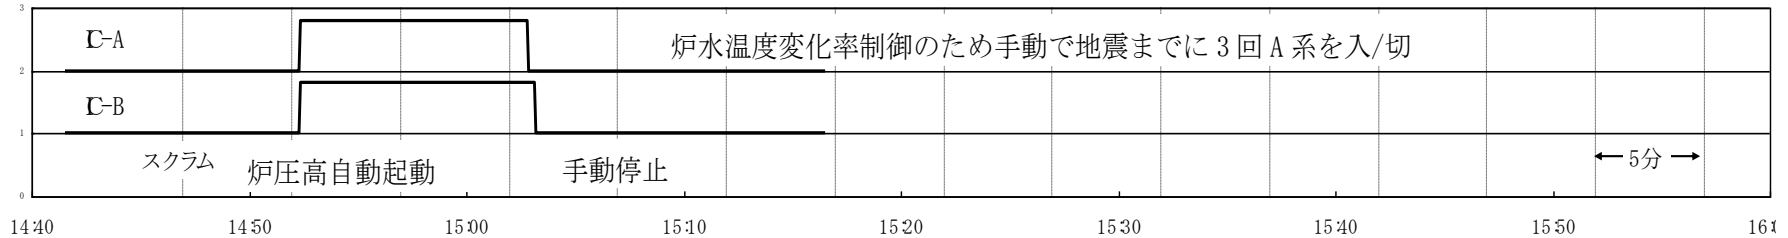
Аварийный конденсатор (конденсатор консервации активной зоны) мог эффективно охладить активную зону

- Аварийные конденсаторы (АК) могли бы охладить активную зону с 7.2МПа до 4.6МПа за примерно 13 мин.
- До цунами, оператор вкл/выкл обратный клапан АК.
- Цунами пришло во время закрытия оператором обратного клапана.

Давление в КР

7.2MPa → 4.6MPa

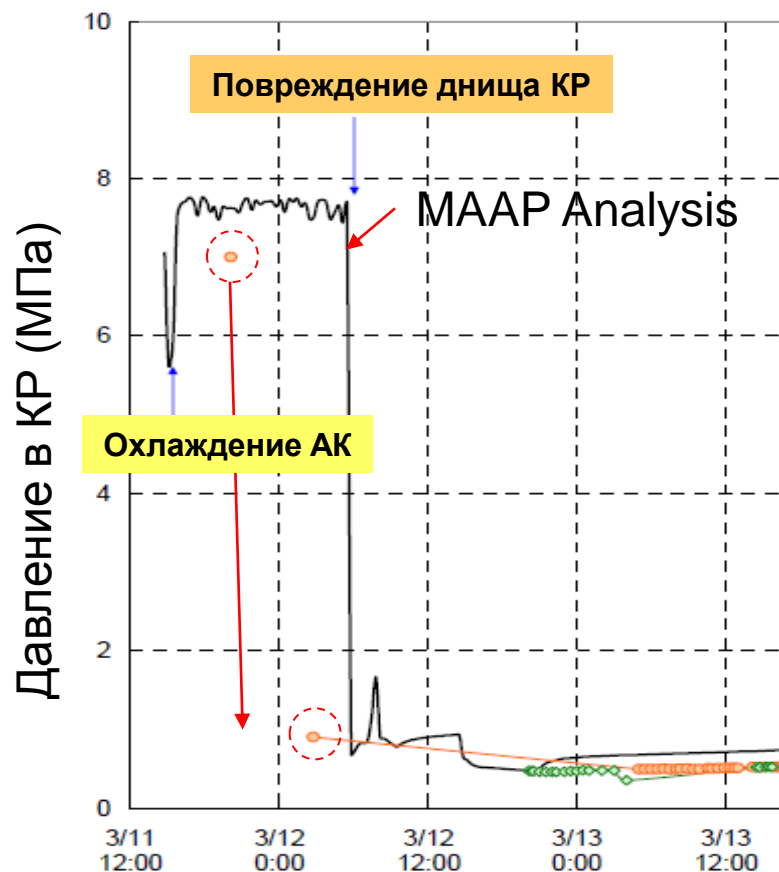
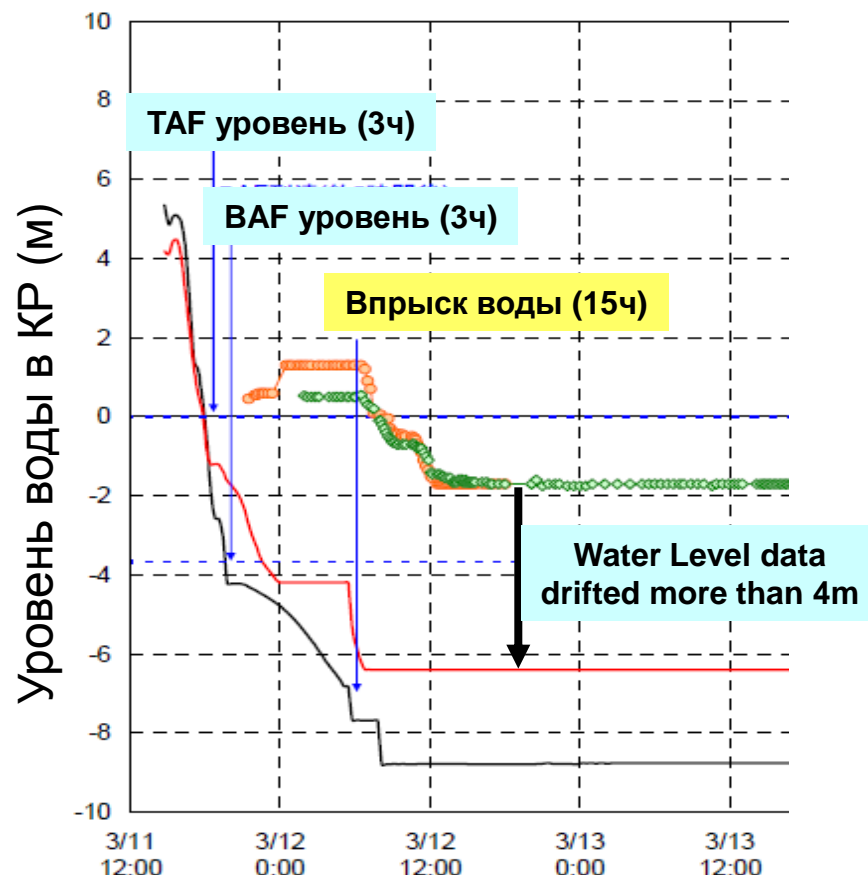
Давление и уровень воды в КР блока #1

- Результаты анализа показывают, что сброс давления КР началось до повреждения днища КР. Оно могло быть вызвано из-за расплавления трубок подвижной внутризонной ионизационной камеры в активной зоне.
- Измерение уровня воды было смещено из-за потери воды в опорной стойке, вызванной высокотемпературным перегревом активной зоны. Необходимо было подать воду в стойку.

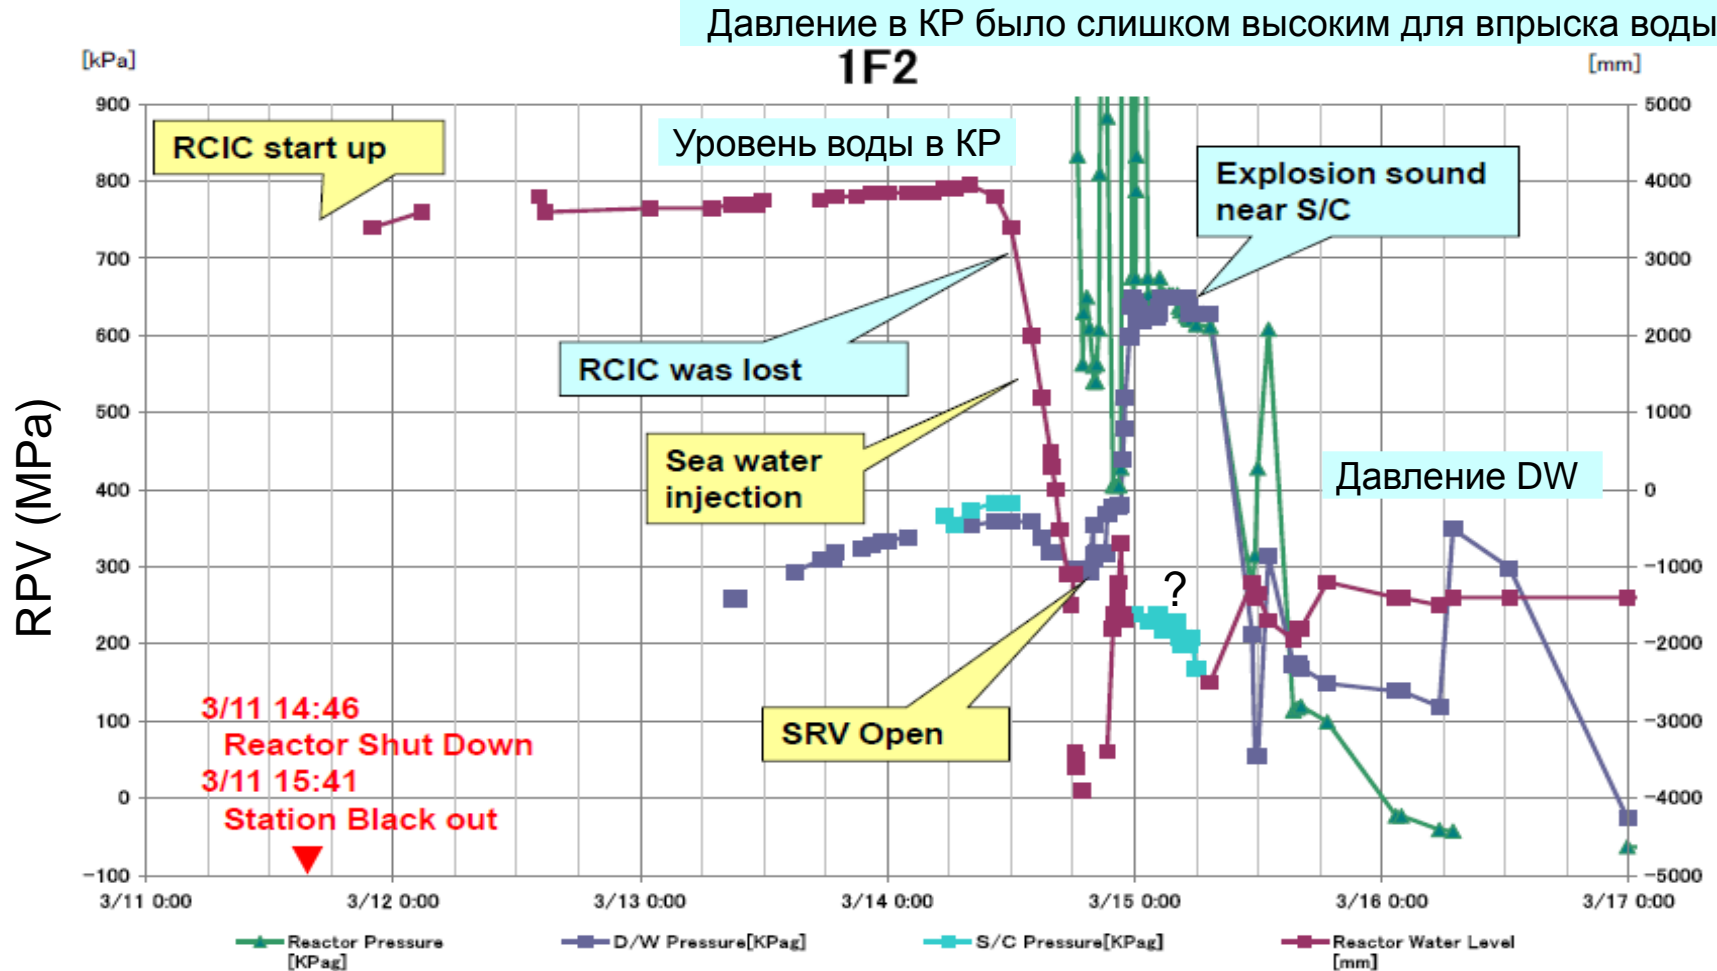
Динамика давления в защитном контейнменте блока 2

- После аварийного останова системы RCIC уровень воды стал повышаться.
- Давление в КР было слишком высоким для впрыска воды при помощи противопожарного насоса.
- Звук взрыва раздался возле S/C.

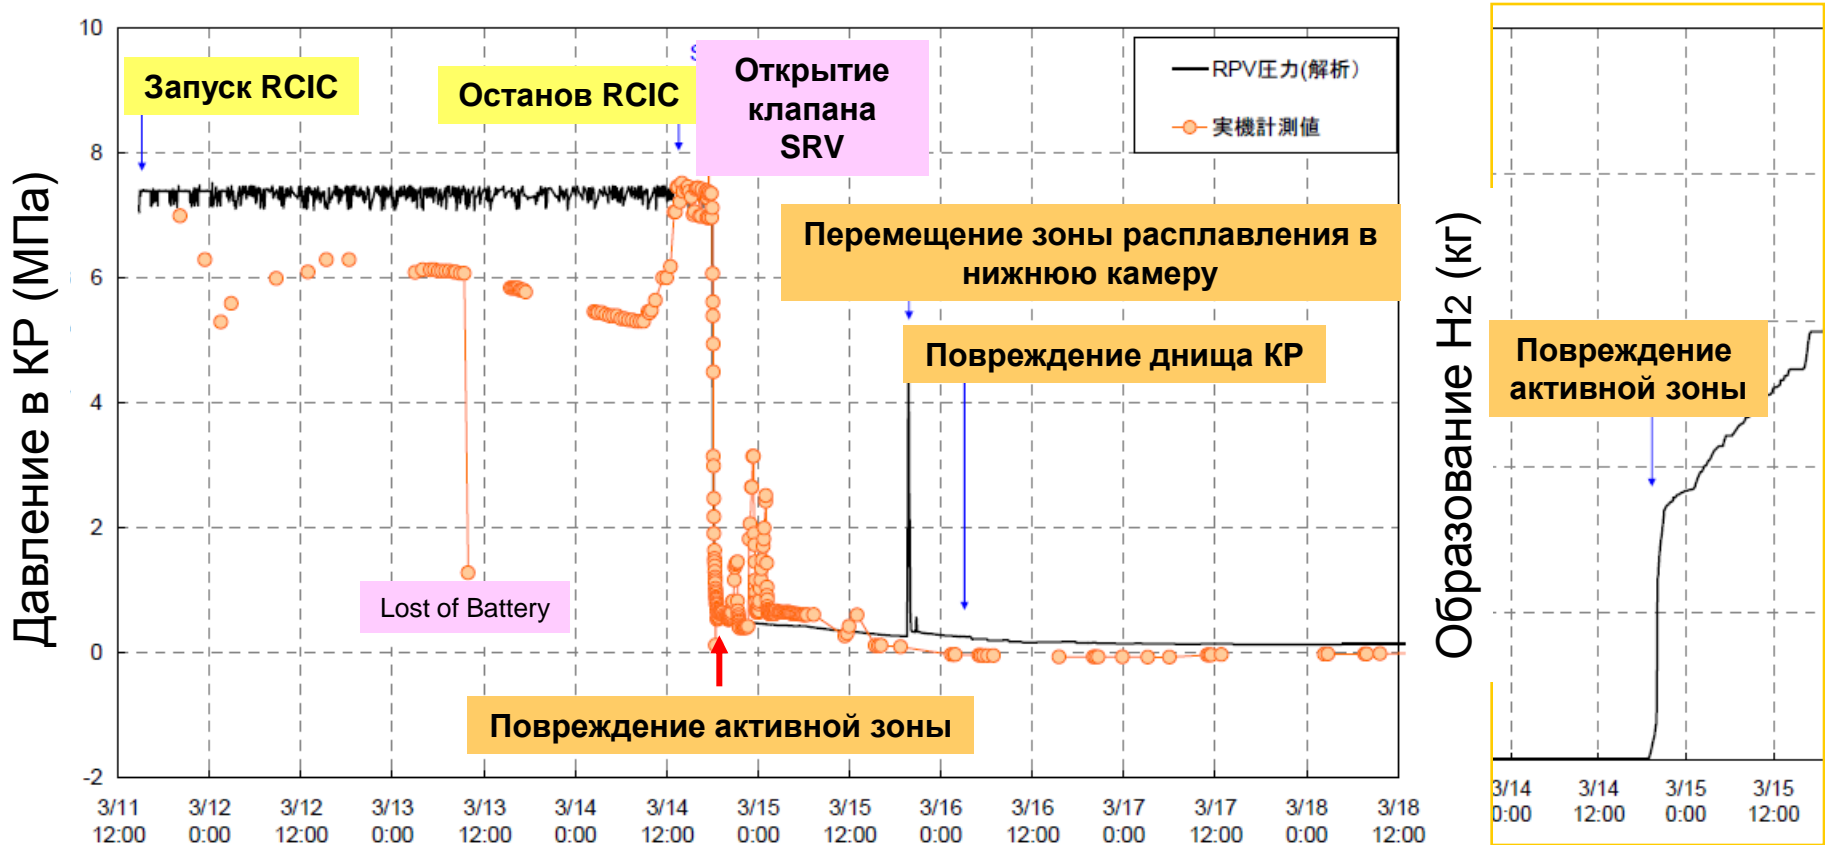
Тенденция изменения давления в КР блока #2

Отказ системы быстрого впрыска воды на блоке №2

- Отказ системы быстрого впрыска воды после останова RCIC на блоке 2 обусловил повреждение активной зоны и начало образования H₂.
- Необходимо было использовать водоотливной насос высокого давления, приводимый в движение дизельным двигателем.

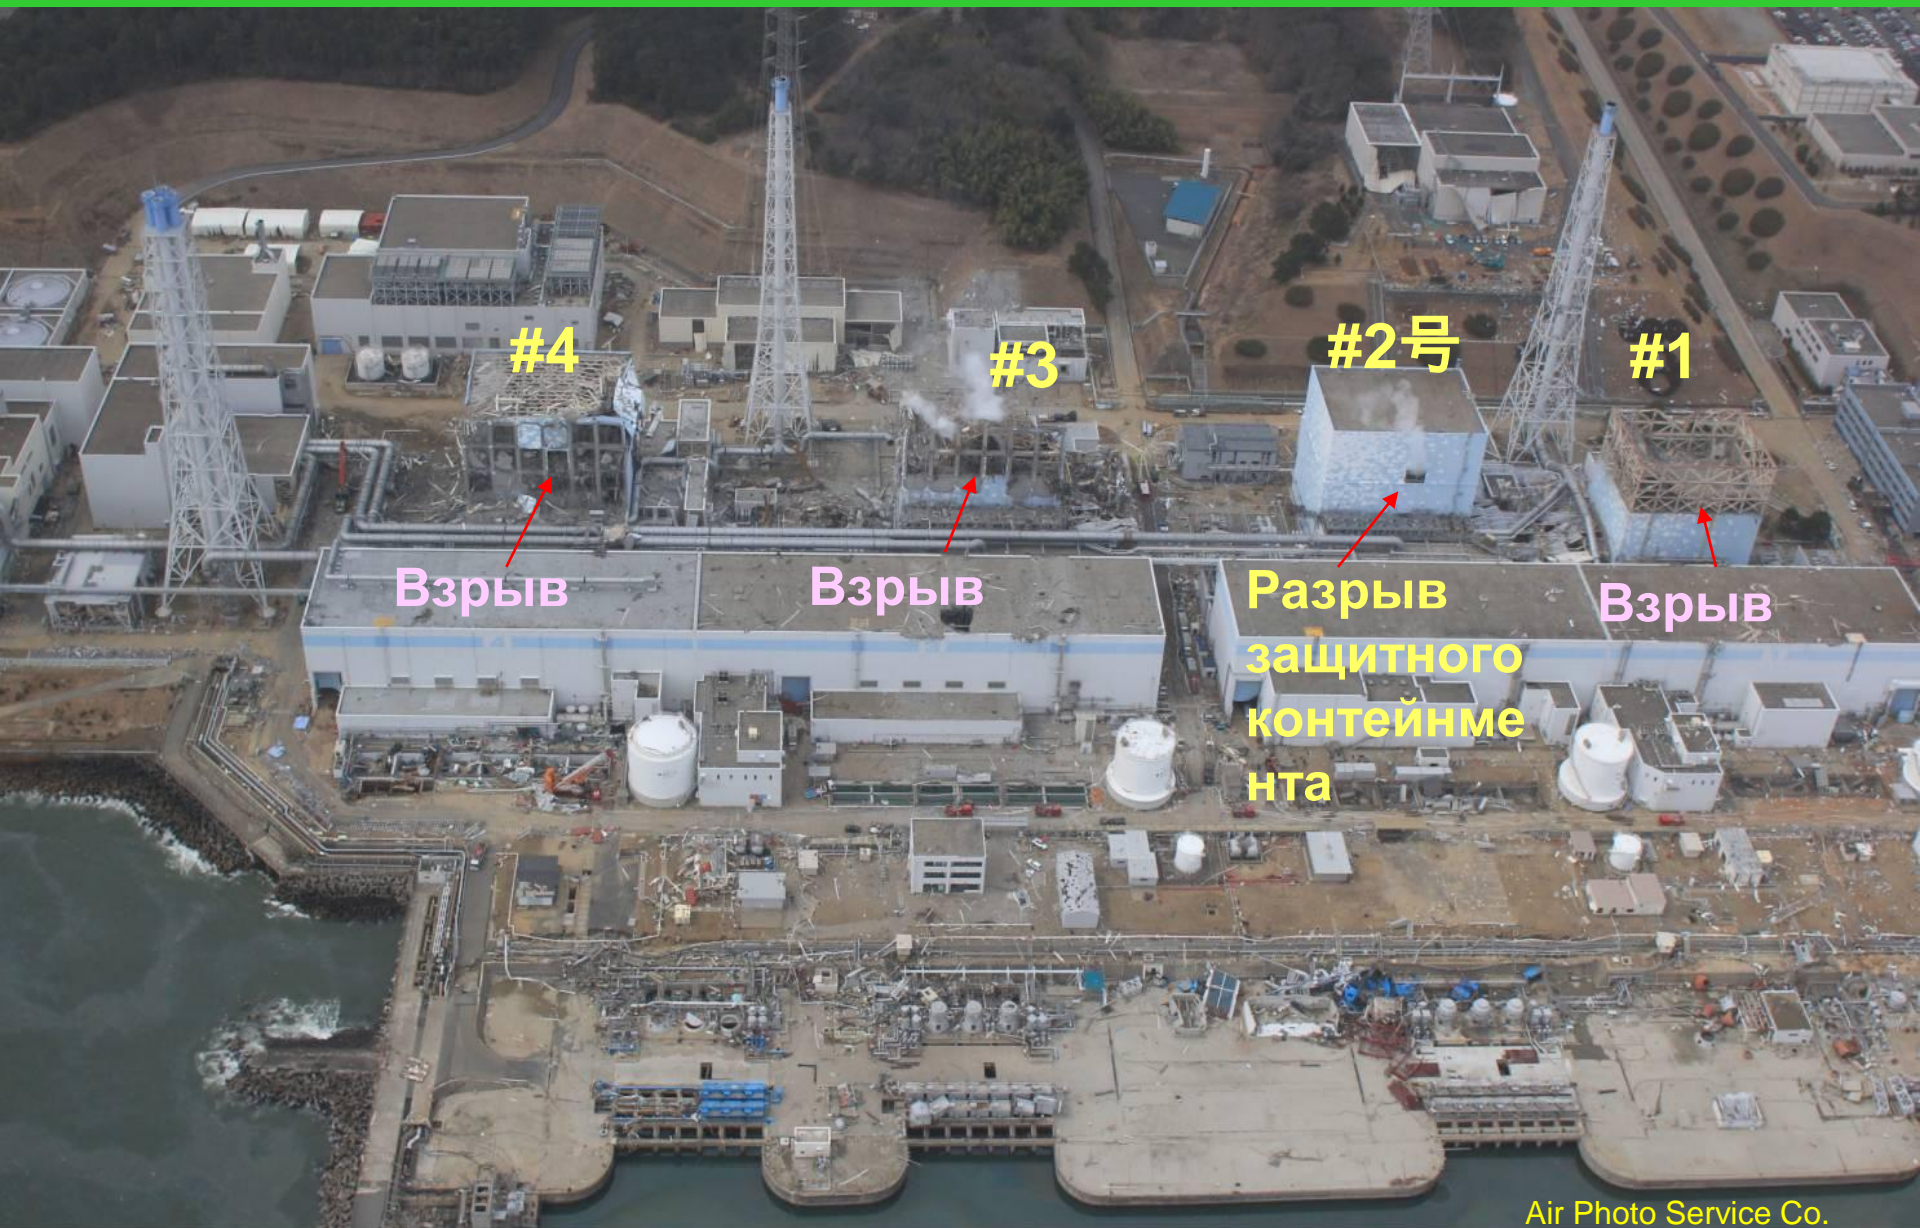
Взрыв водорода и разрыв защитного контейнента

Взрыв

Разрыв
защитного
контейне
нта

#4

#3

#2号

#1

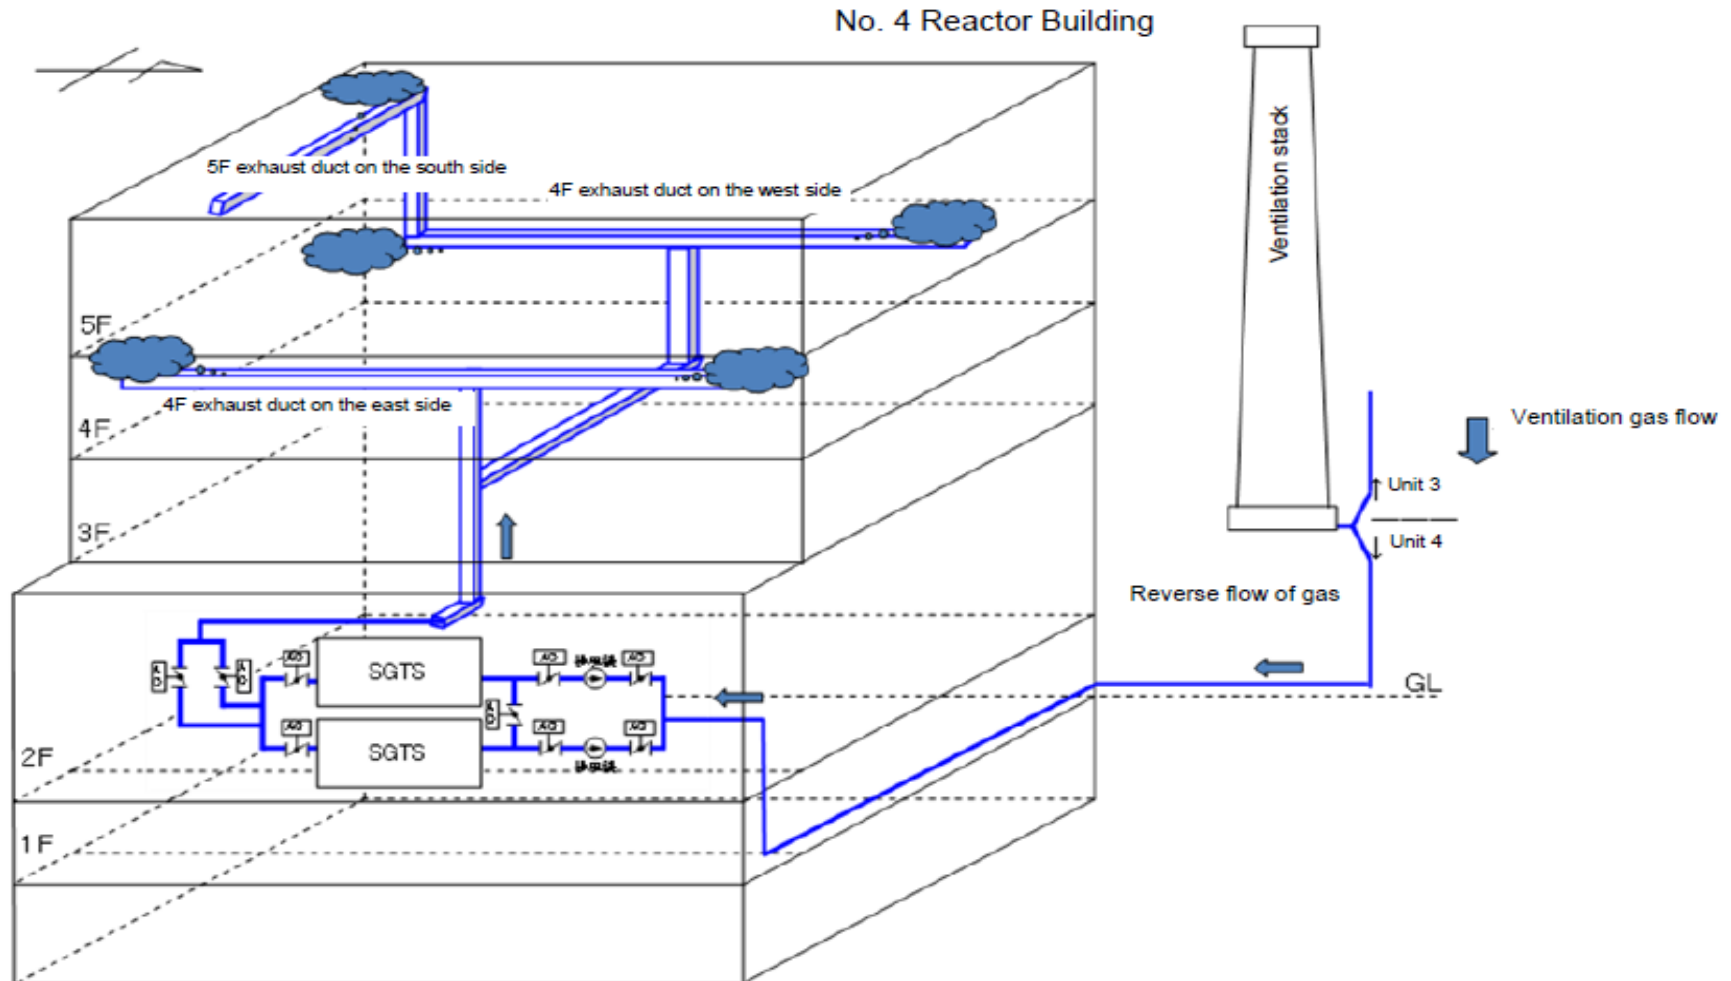
Причина взрыва H₂ в здании реактора #4

- #4 был остановлен на ППР. В активной зоне не было топлива.
- Водород попал в блок №4 из блока №3 через SGTS

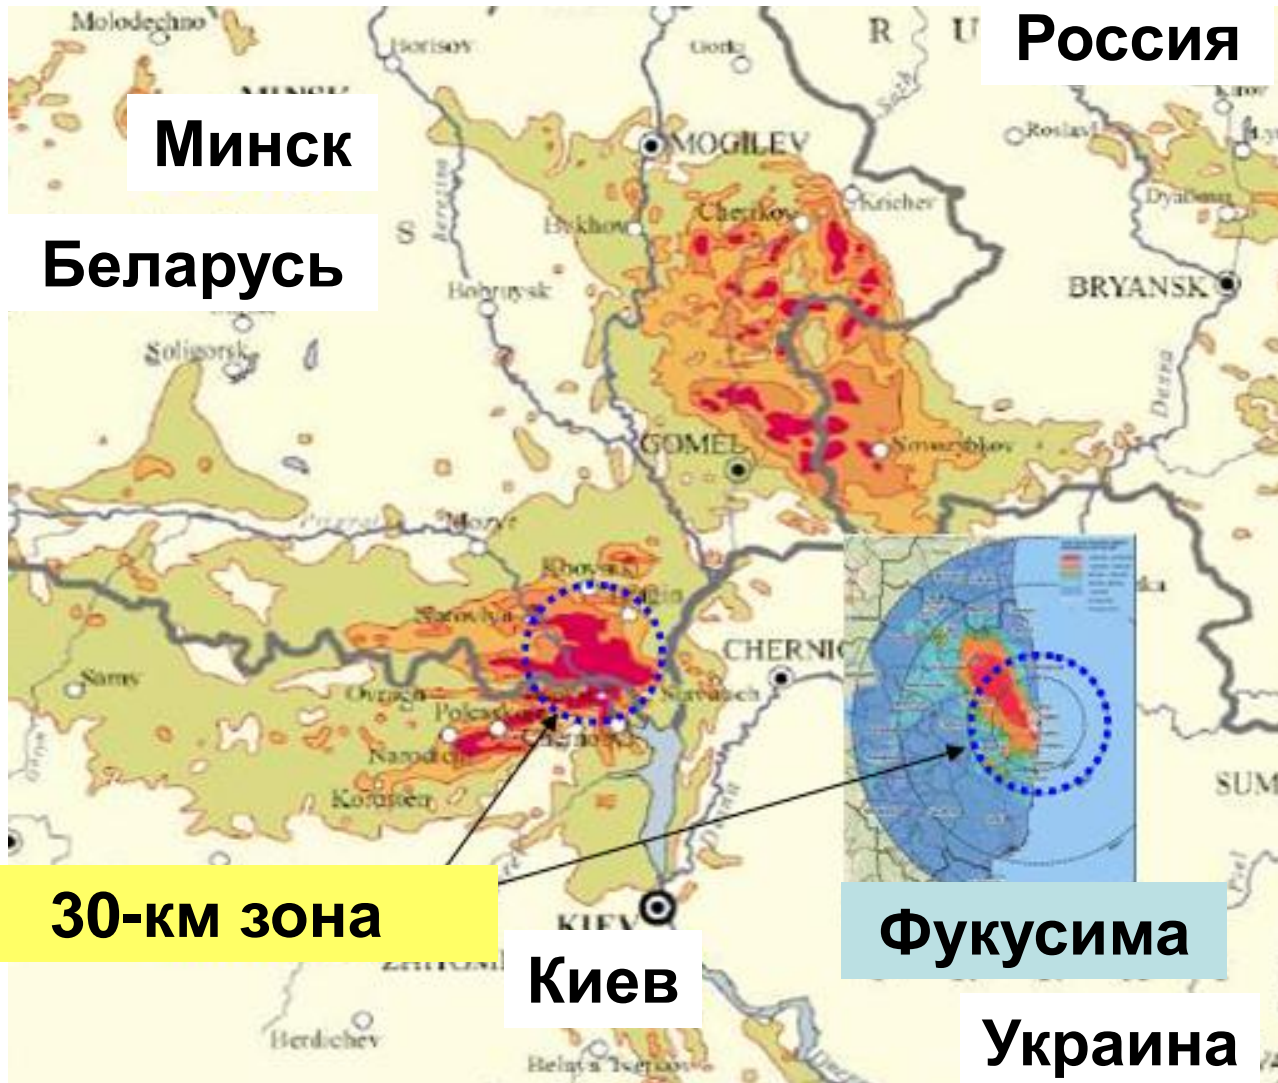
Сравнение Чернобыля и Фукусимы

**Выход
делящихся
частиц**

Cs,I	1	1/13
Всего	1	1/50

**Тепловая
мощность АЗ**

TMI-2	Черно быль	Fuku- shima
1	100	~0.01

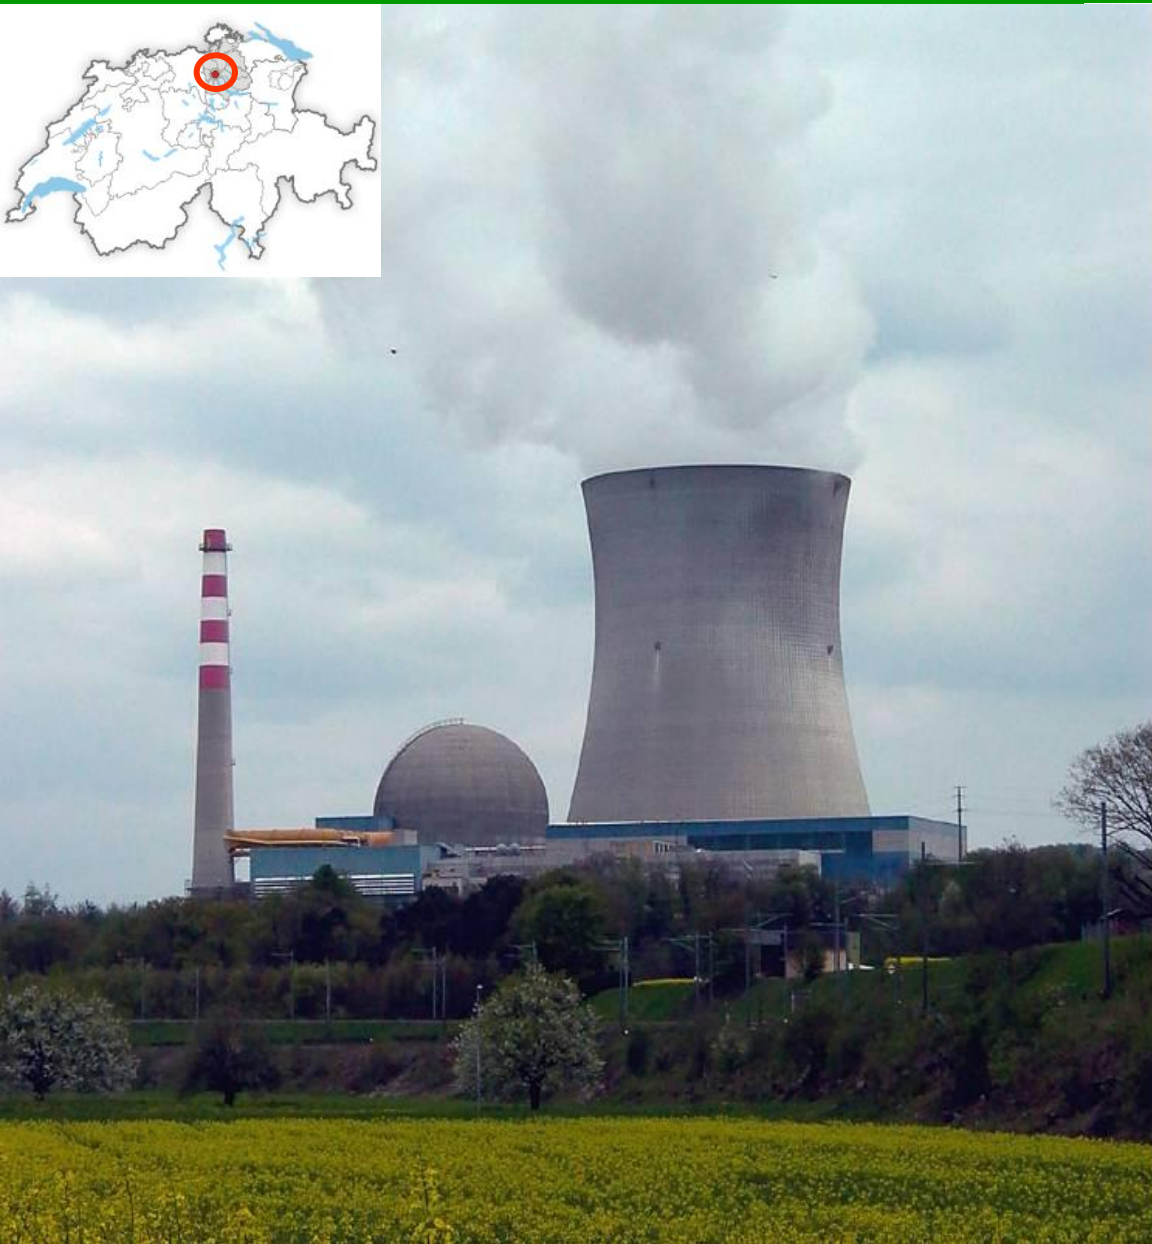
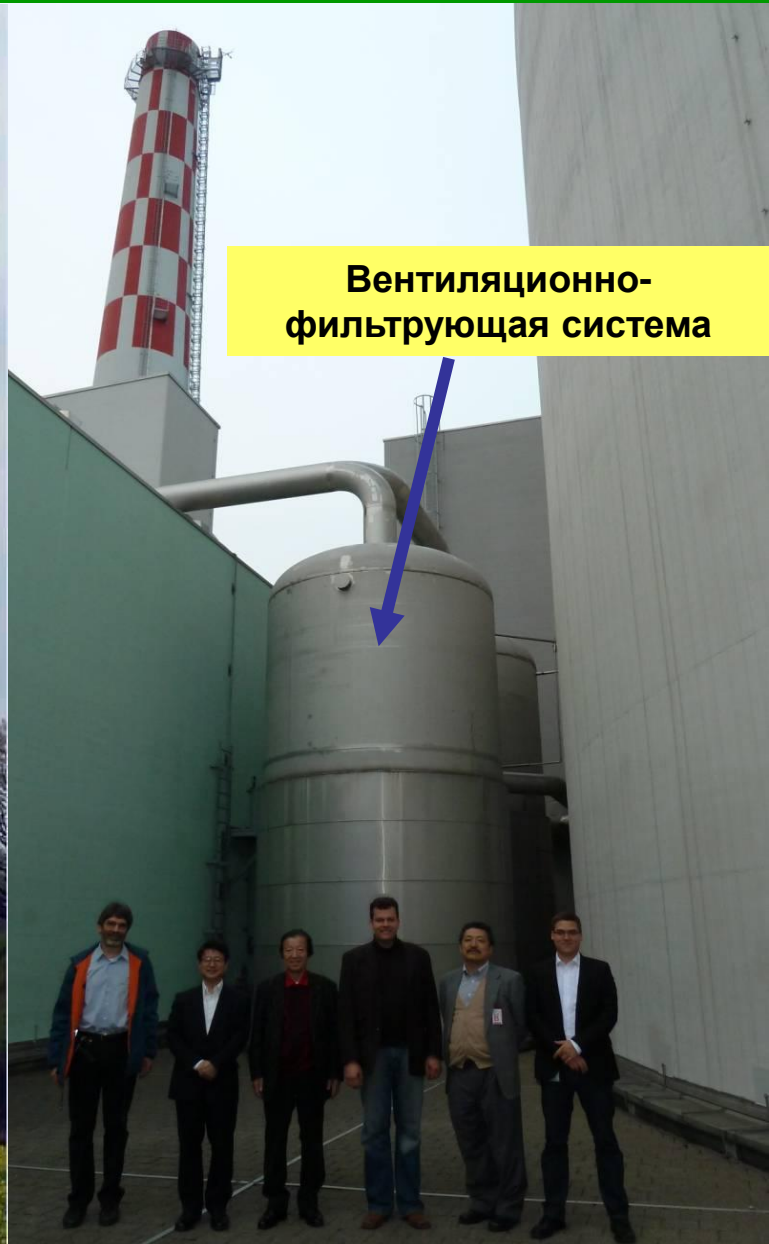
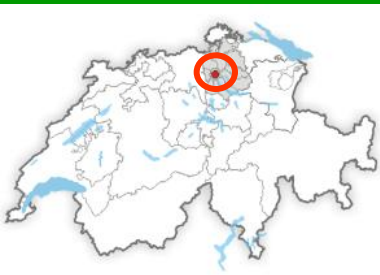
Посещение АЭС Лейбштадт, ККЛ Швейцария

FCVS: Вентиляционно-фильтрующая система защитного контейнера

- Вентиляционный клапан открывается вручную при помощи рукоятки в том случае, если SBO DF > 1000 аэрозоли > 100 I₂

Задачи вентиляционно-фильтрующей системы

(1) Предотвращение разрыва C/V

(2) Предотвращение выпуска радиоактивных веществ

Предотвращение разрыва C/V из-за избыточного давления + выход RI и H₂
→ Вентиляционно-фильтрующая система защитного контейнента (FCVS)

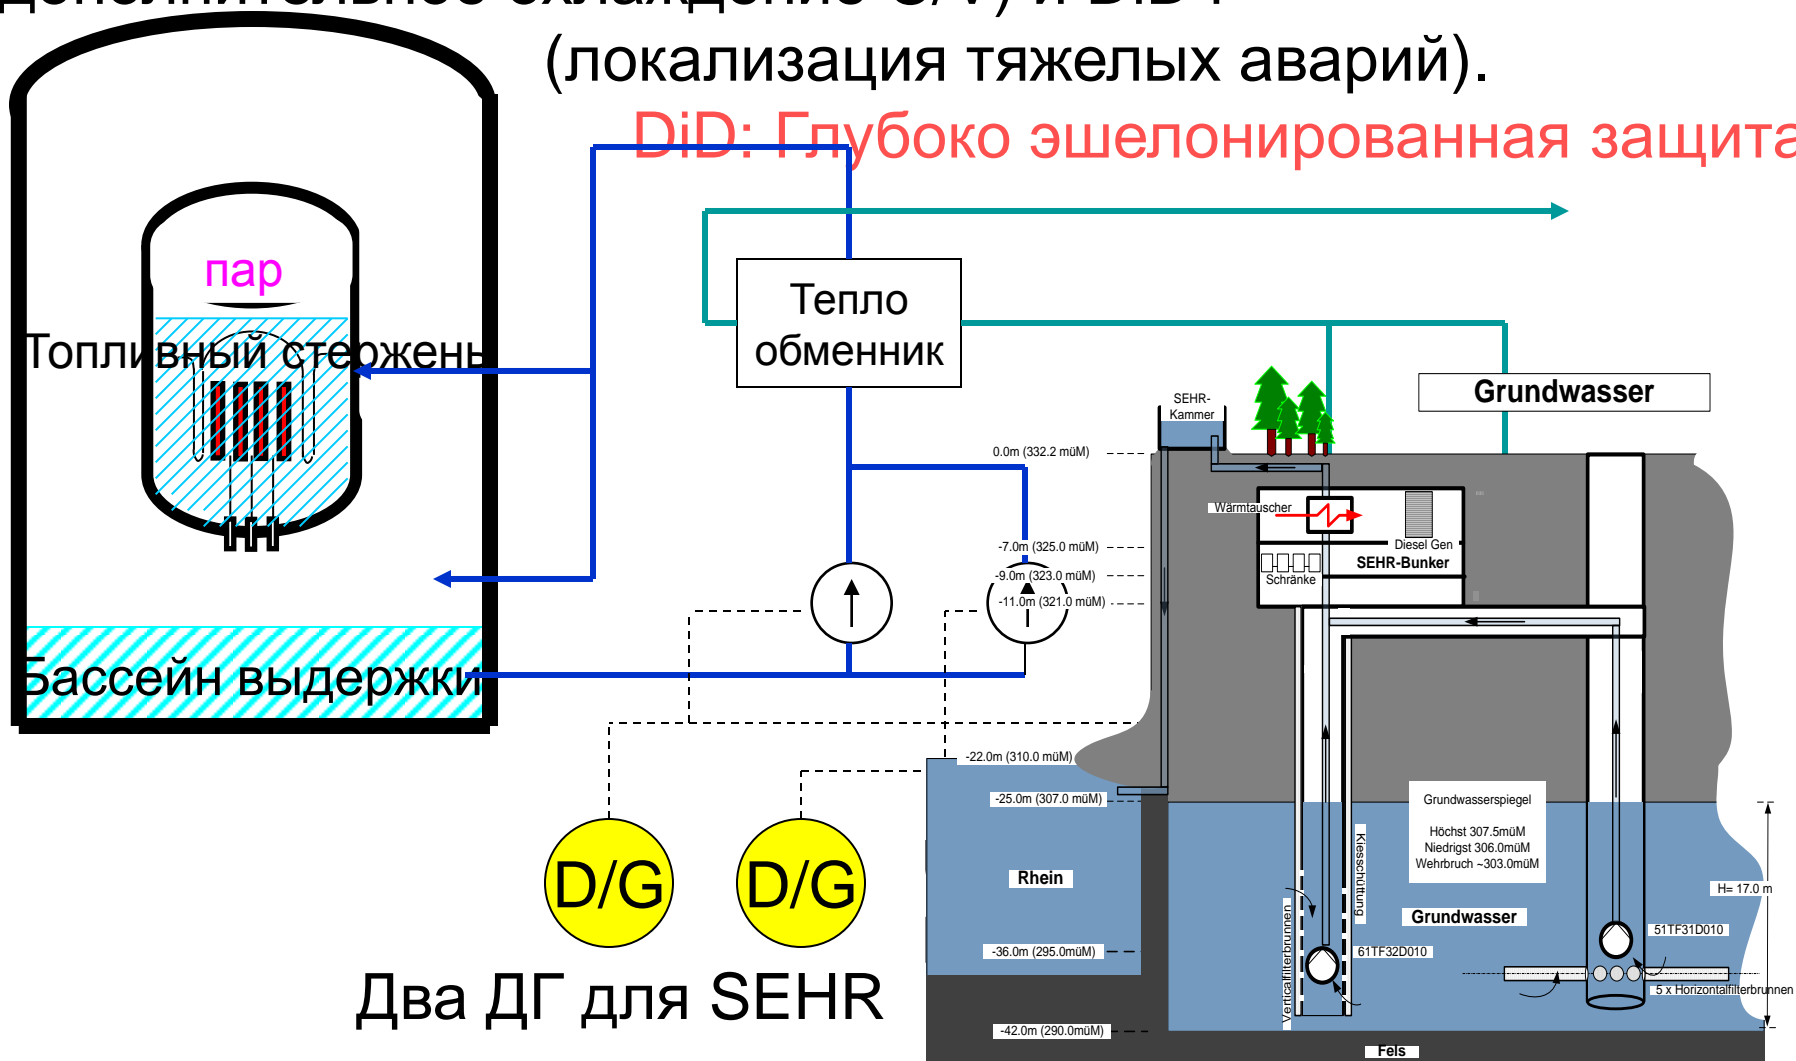
SEHR: Специальная система аварийного отвода тепла

- После аварии на ТМ-2, ККЛ переоснастил DiD3 (дополнительное охлаждение C/V) и DiD4 (локализация тяжелых аварий).

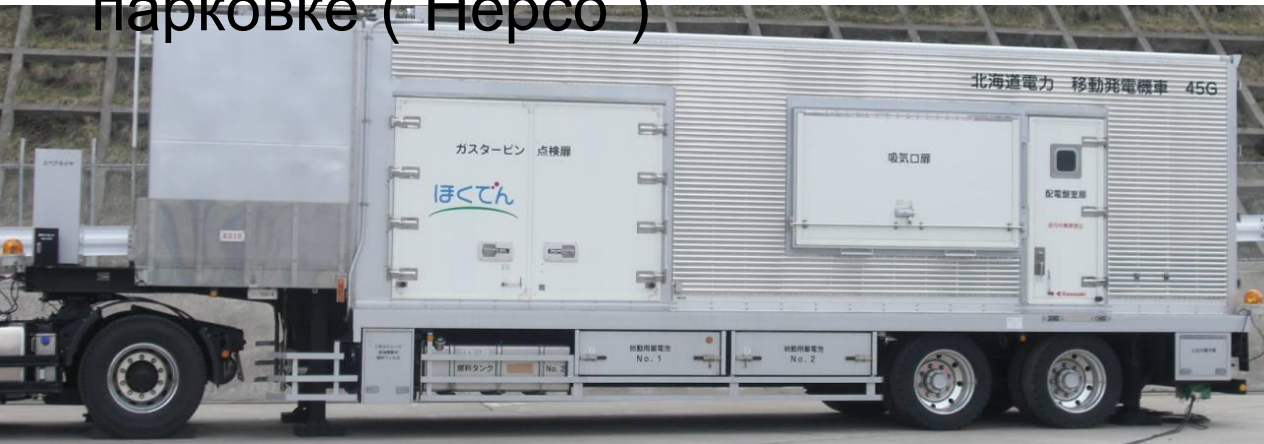
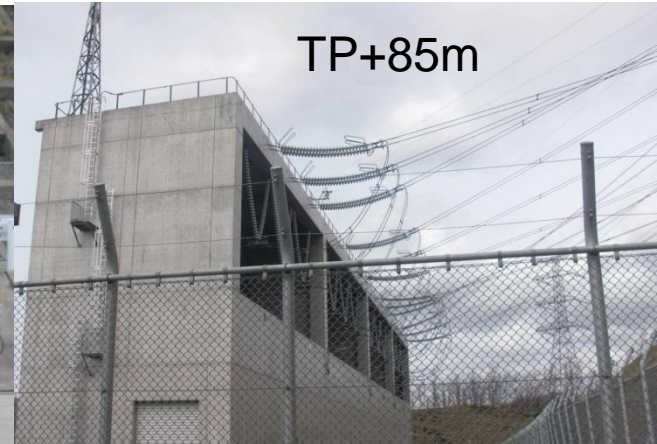
Специальный электрогенератор на высоте

- Передвижной газо-турбинный генератор 4000кВА на 31-м парковке (Нерсо)

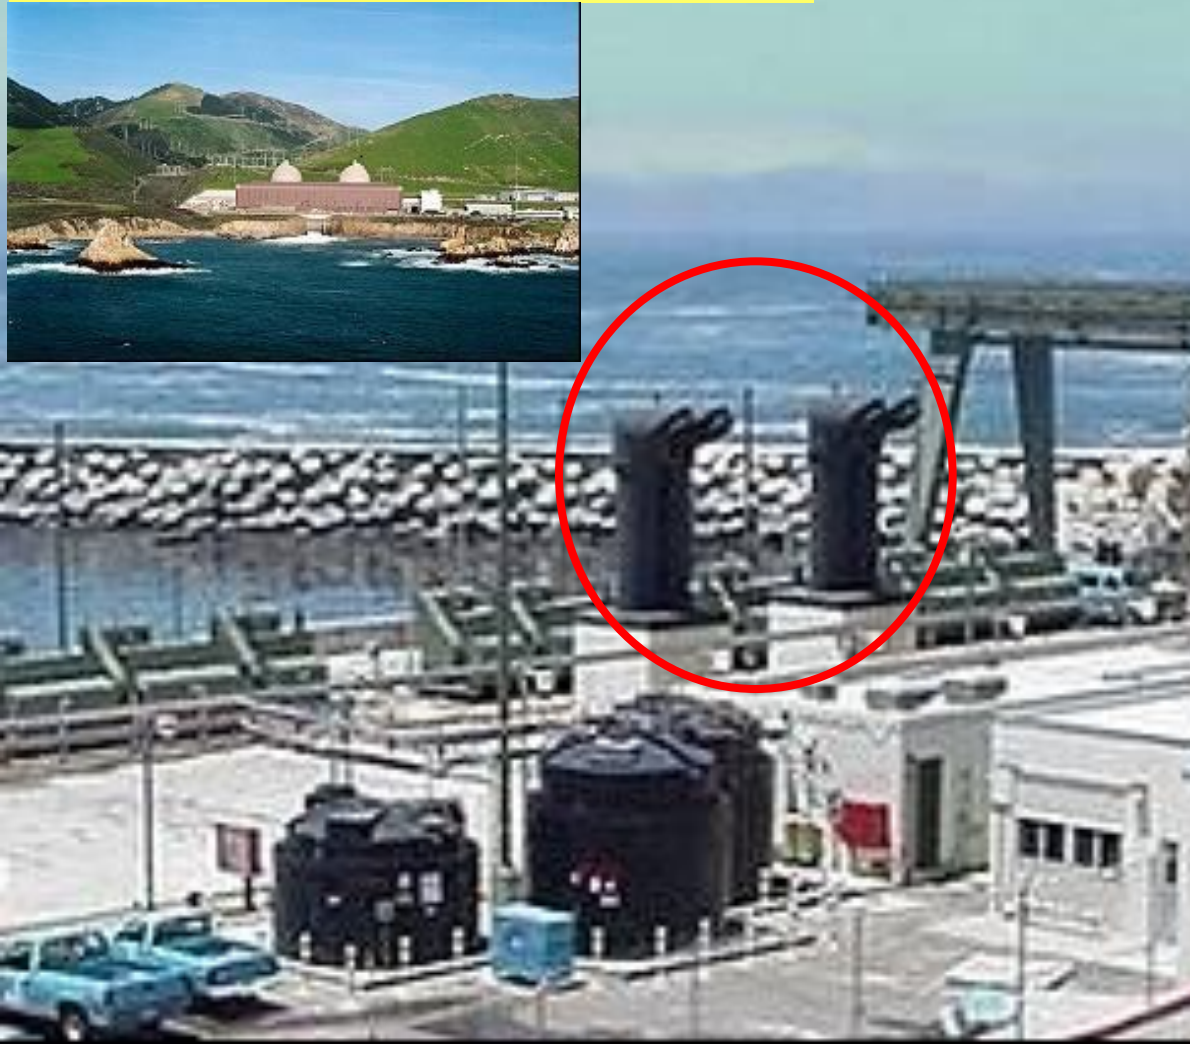
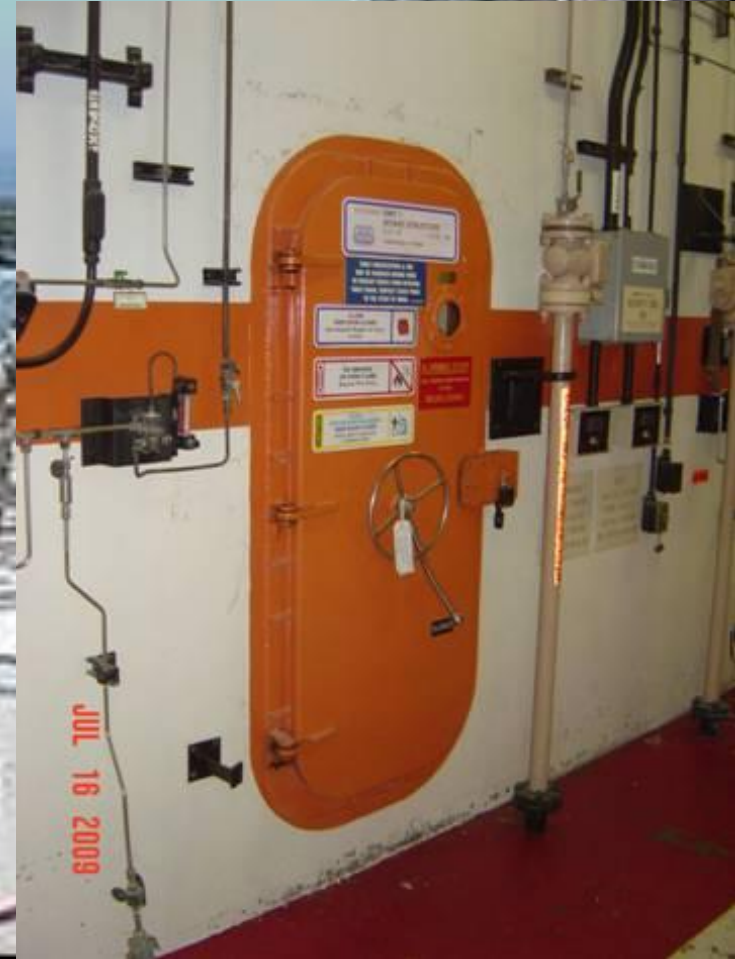
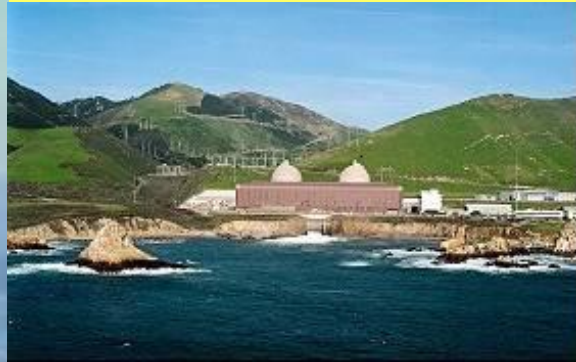
Diablo Canyon NPP

Контрмера 3. Защита от цунами
