Совершенствование методик и средств эксплуатационного неразрушающего контроля узла приварки коллектора теплоносителя к патрубку Ду1200 парогенераторов ПГВ-1000

Вопилкин А.Х., Тихонов Д.С.

ООО «НПЦ «ЭХО+», Москва

9-я МНТК «Безопасность, эффективность и экономика атомной энергетики»

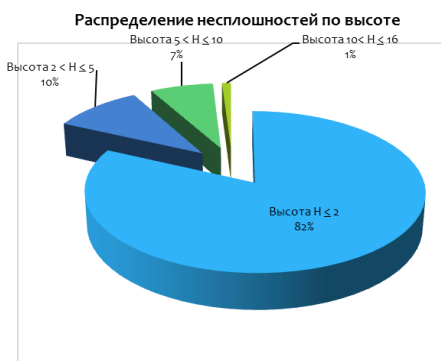
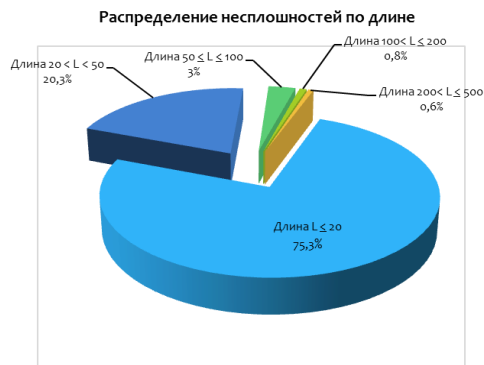
- 69% расположены в сечении сварного соединения, около 22 % – локализованы на границе сплавления;
- 9 % несплошностей расположены в области радиусного перехода;
- 92% несплошностей имеет малую высоту менее 5 мм и только 8% всех выявленных несплошностей имеет высоту 5 мм и более;
- более 98% всех выявленных и наблюдаемых несплошностей на АЭС не изменяются в пределах погрешности измерений.

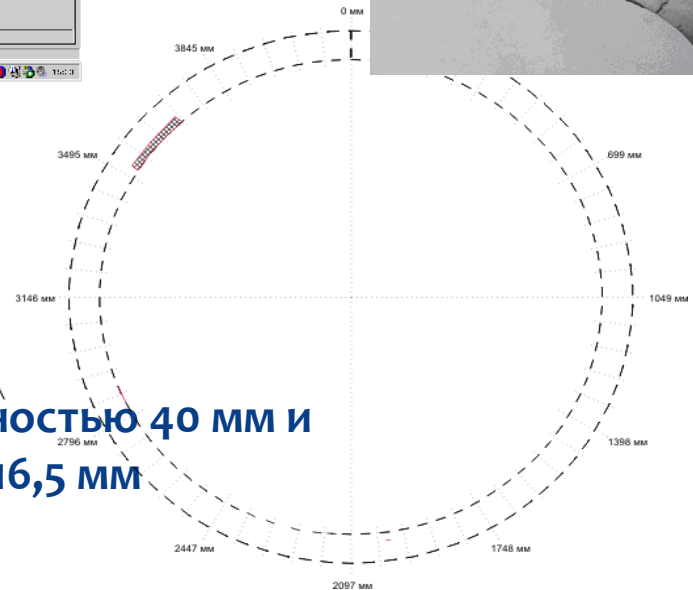
Трещина протяжённостью 40 мм и высотой 16,5 мм

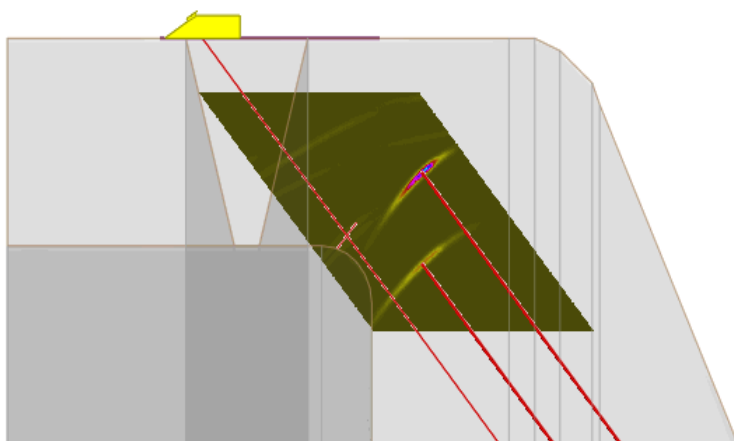
- * Сравнение отражающей способности плоскостных отражателей 3.5 кв. мм с трещиной заполненной медью
- * Рассчитанный В-скан с маской СС Ду1200. Заполняющая среда - медь, несплошность выходит на поверхности галтели и была ориентирована по нормали к углу ввода ПЭП. Ширина раскрытия 20 мкм.

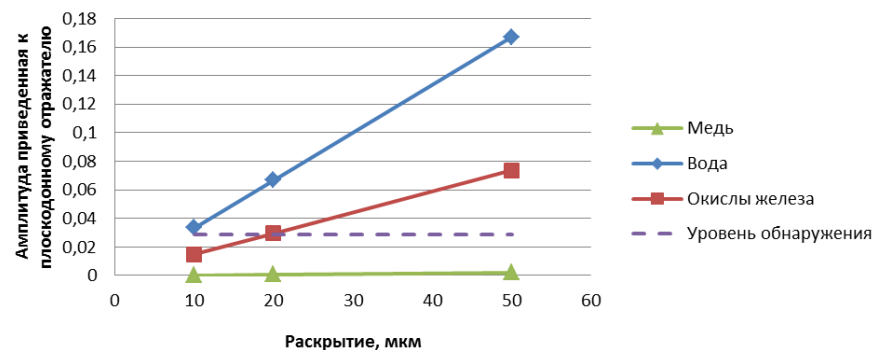
- * Амплитуда отражённого сигнала на графике приведена к амплитуде плоскостного отражателя площадью 3.5 кв. мм.
- * Пунктирная линия отвечает уровню 0,1 кв. мм, на котором в действительности возможна фиксация отражателей системой АВГУР 5.2 при работе по методике МА5-АЭ1-П1Б/8-ПК-06.
- * Таким образом, результаты моделирования показывают, что при раскрытии 10 мкм и заполненности водой отражатель был бы выявлен системой АВГУР 5.2. Однако при заполнении несплошности медью, практически не зависимо от её раскрытия несплошность не выявляется.

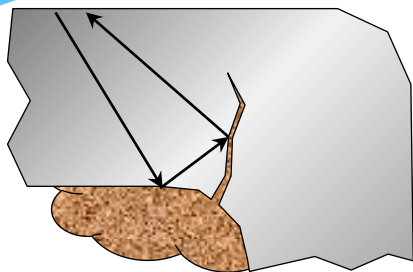
* Плотные заполнения трещины коррозионными отложениями снижающими её отражающую способность

* Малое раскрытие трещины Ширина раскрытия менее 50 мкм оказывает влияние на амплитуду УЗ эхосигнала
